*Suivi de la fonctionnalité des frayères d'Osly-Courtil aménagées dans le cadre des mesures compensatoires liées à la reconstruction des barrages manuels sur l'Aisne - année 2022*

*Fédération de l'Aisne pour la Pêche et Protection du Milieu Aquatique*

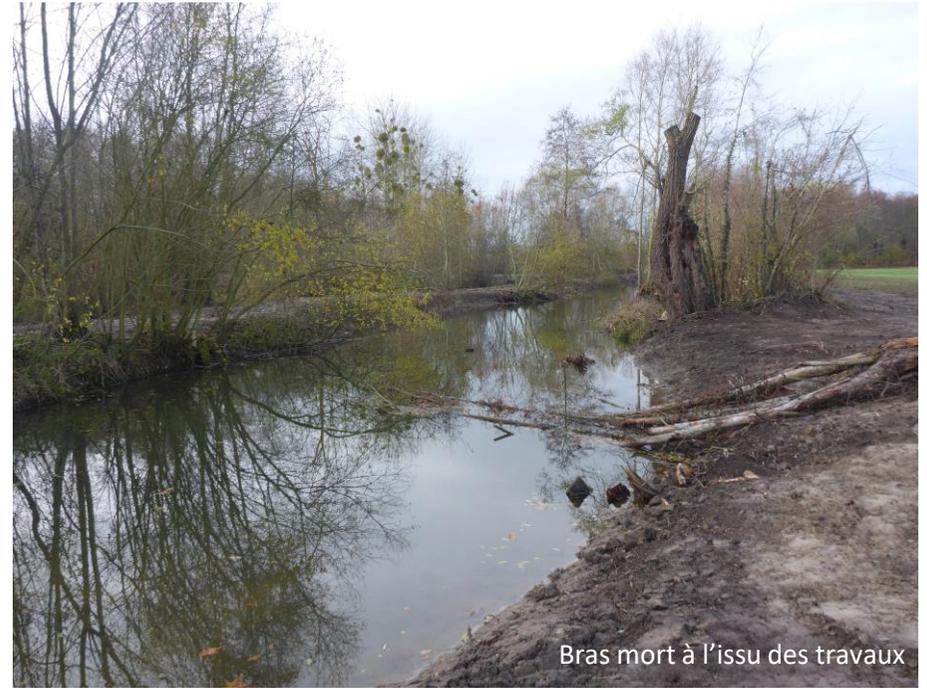
Bras mort à l'issu des travaux

Le bras mort est un ancien plan d'eau reconnecté au bras secondaire de l'Aisne. Le projet a consisté à curer les sédiments de type vase, diversifier la bathymétrie par mise en place de banquettes en berge avec apport de terre et traiter partiellement la végétation rivulaire. La présence de nombreuses branches permet la constitution d'abris pour la faune piscicole.

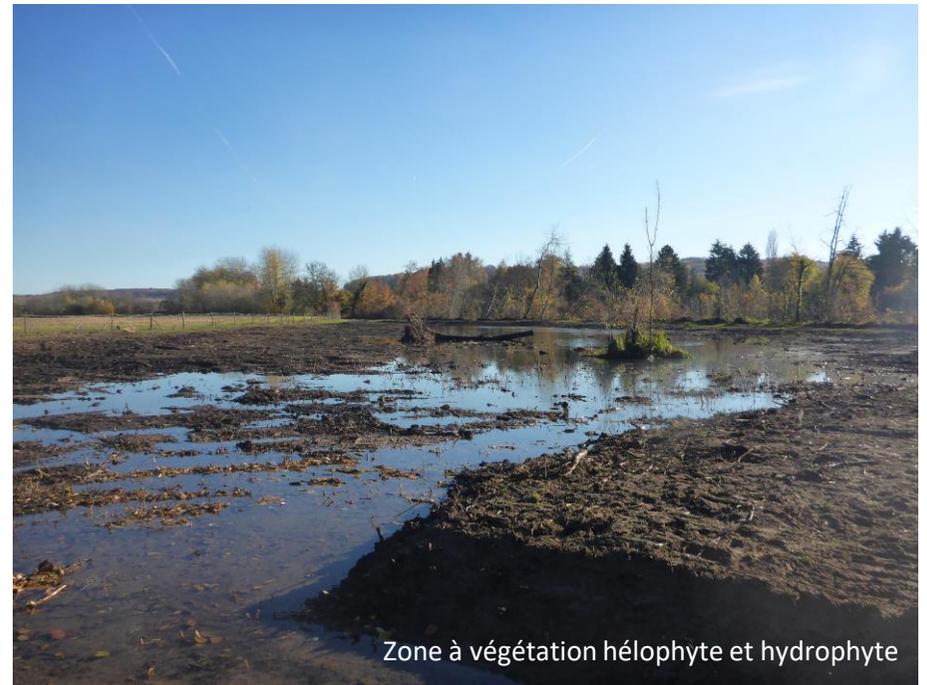
Zone à végétation héliophyte et hydrophyte

Un débroussaillage de fourrés de Saules puis un décapage a permis de restaurer cette zone où la végétation héliophyte et hydrophyte commence à bien s'implanter. Cette zone a été reconnectée à la rivière Aisne par un chenal peu profond. Elle a sans doute la plus forte attractivité pour la reproduction du Brochet !

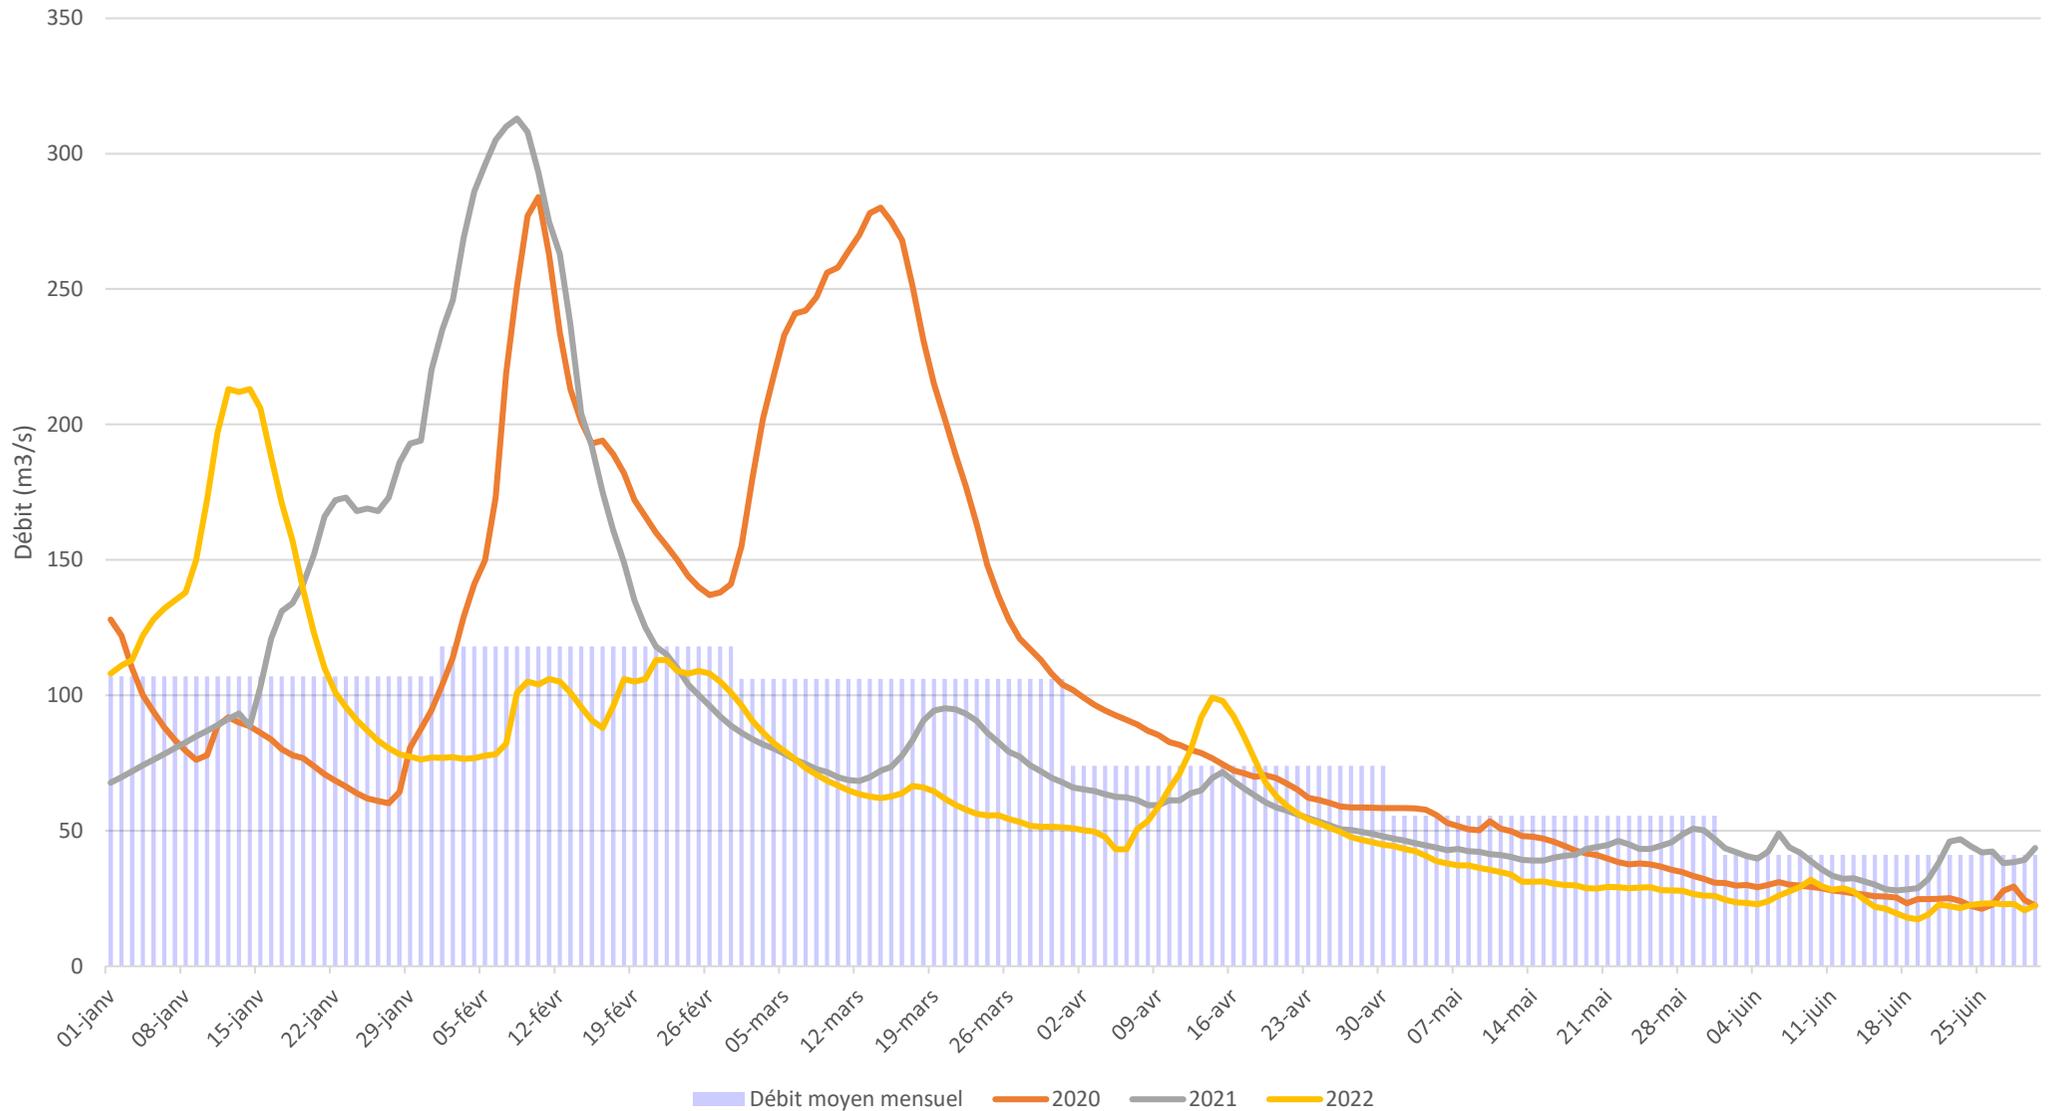
## Débit de l'Aisne à Soissons [Le Mail – station US] (H650102001)

Le déficit de précipitation au printemps 2022 a fortement influencé le régime hydrologique de la rivière Aisne. Si on observe un pic de crue vers la mi-janvier (proche des débits de crue biennale) qui aurait pu déclencher les premières migrations latérales de géniteurs, les débits sont ensuite restés en dessous des valeurs moyennes des 20 dernières années jusqu'à un léger pic d'une dizaine de jours vers la mi-avril. Ensuite, les débits ont progressivement baissé jusqu'à un étiage remarquable pour la période estivale.

Ce déficit hydrologique n'est pas sans conséquence sur la surface de zones favorables à la reproduction qui se retrouve forcément limitée.

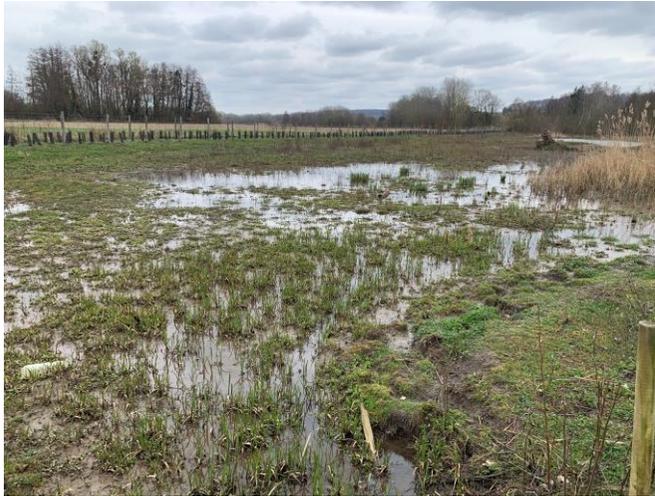
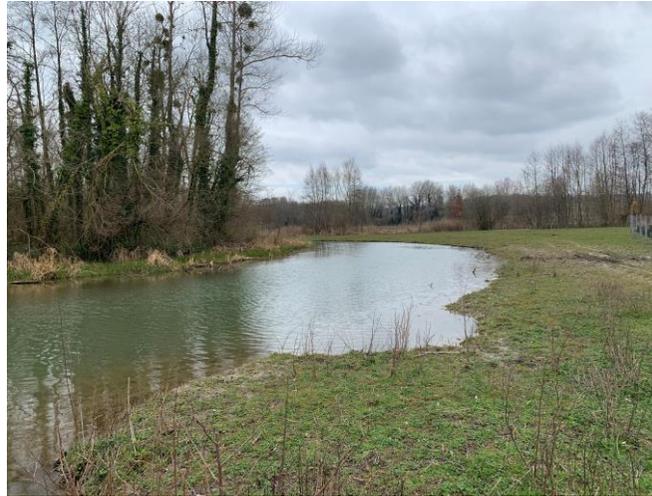
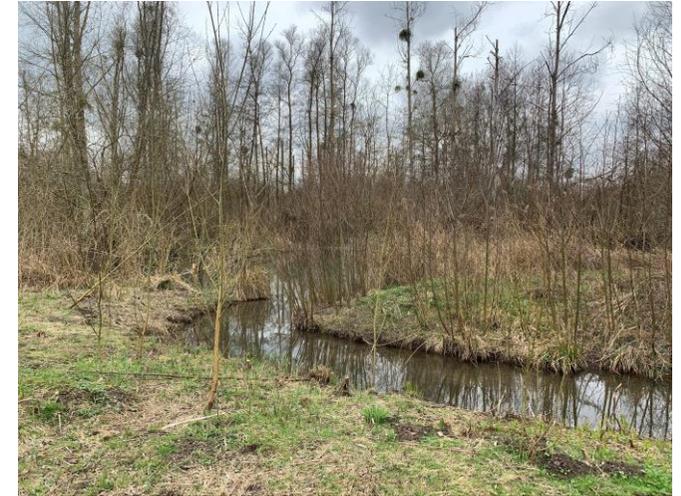
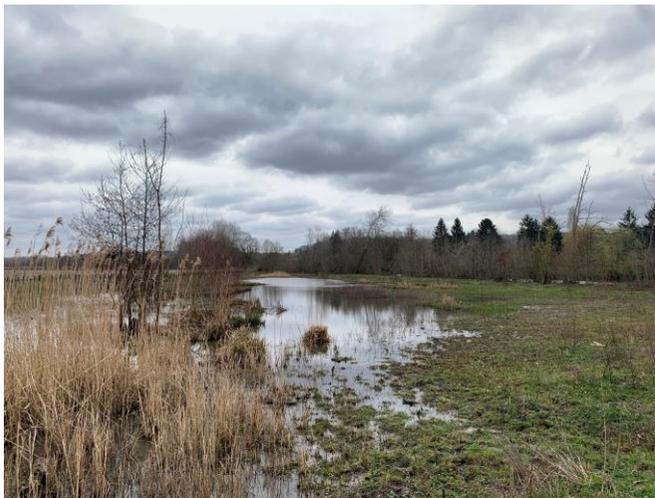
Le suivi visuel met en avant une faible variation du niveau d'eau au moment de la reproduction du brochet. Les faibles débits ont réduit la quantité de surface favorable à la reproduction (ex : banquettes émergées).

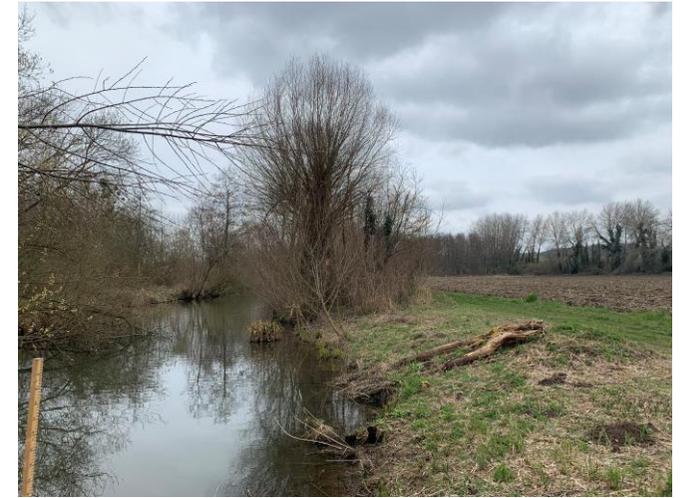
Un dysfonctionnement au moment de la lecture des fichiers de la sonde HOB0 Water level ne permet pas d'avoir des données continues sur les variations de niveau.

Erreur lors de l'ouverture du fichier

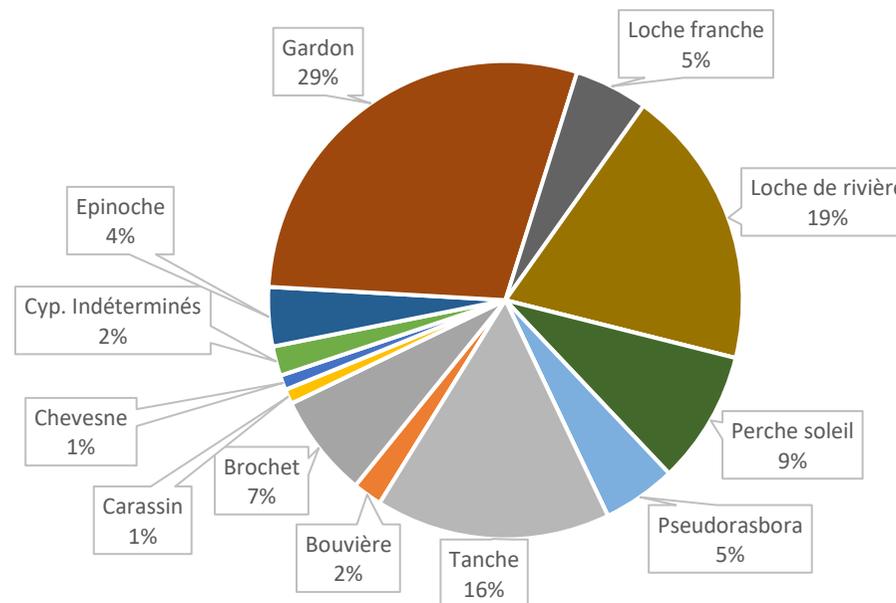
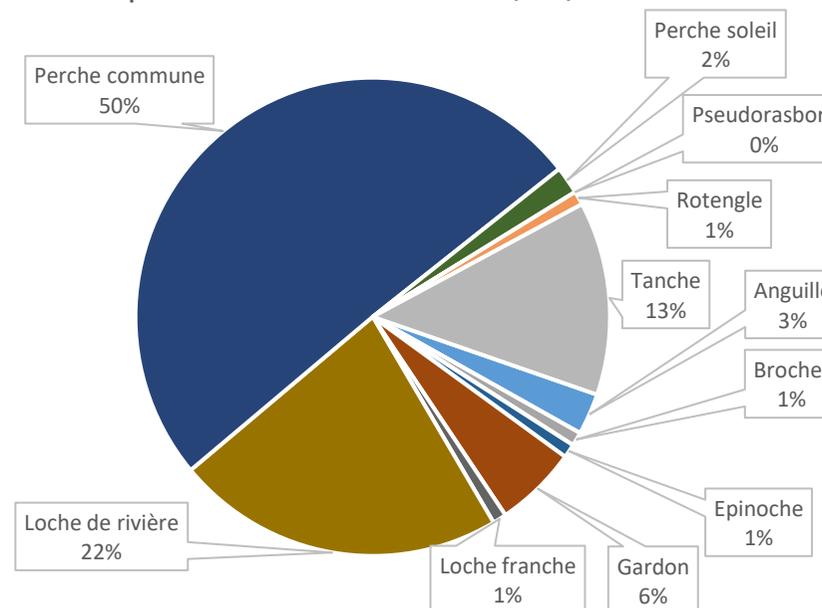
12 mai 2022	7 juin 2022
<b>Surface échantillonnée</b>	232 m <sup>2</sup>	232 m <sup>2</sup>
<b>Temps de pêche</b>	27 minutes	30 minutes
<b>Espèces</b>	<b>Effectif</b>	<b>Effectif</b>
Anguille	0	3
Bouvière	2	0
Brochet	7	1
Carassin.	1	0
Chevesne	1	0
Cyp. Indéterminés	2	+++
Epioche	4	1
Gardon	29	6
Loche franche	5	1
Loche de rivière	19	24
Perche commune	0	54
Perche soleil	9	2
Pseudorasbora	5	0
Rotengle	0	1
Tanche	16	14

Les espèces inventoriées sont caractéristiques des eaux dites « calmes » ; à noter la présence de cyprinidés rhéophiles comme la Loche franche et le Chevesne. Ces espèces s'avèrent relativement ubiquistes et peuvent aussi utiliser le bras mort comme zone de refuge.

La richesse spécifique (nombre d'espèces) est importante, facilement liée à la capacité d'accueil et diversité du milieu. On retrouve plusieurs espèces d'intérêt patrimonial, telle l'Anguille européenne, la Bouvière, le Brochet, la Loche de rivière.

Le Brochet est capturé lors des deux passages (individus juvéniles), avec une densité plus importante lors de la première opération. Par ailleurs, la majorité des individus ont été capturés au niveau de la connexion avec le bras de l'Aisne ; cela laisse penser qu'au moment de l'inventaire, les juvéniles avaient déjà débuter leur phase de dispersion. La capture des alevins de Brochet conforte les observations de géniteurs en reproduction. Notons aussi la présence d'un individu du stade 1+ montrant les potentialités de la zone pour la croissance des individus.

Concernant l'évolution du milieu, on peut notamment noter le développement moindre de végétation aquatique au sein du bras mort (sans explication). La réouverture en berge par traitement de la végétation ligneuse a permis le retour de banquettes avec une végétation herbacée. Ces surfaces constituent un support de ponte intéressant pour les espèces phytophiles lorsqu'elles se retrouvent submergées.

Il convient de suivre l'évolution du site et notamment de gérer la végétation rivulaire pour éviter une fermeture trop précoce du milieu, ce qui aurait pour conséquence de réduire les potentialités piscicoles du bras mort.

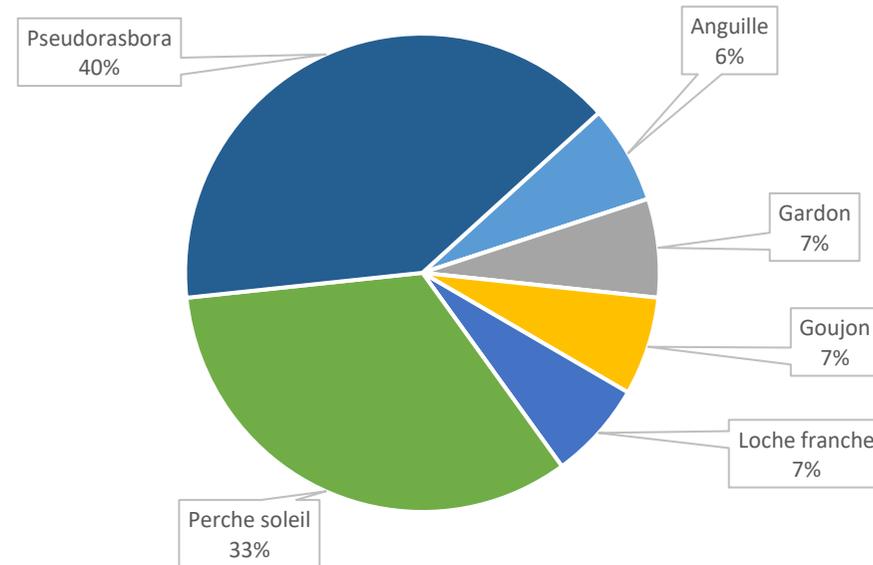
12 mai 2022	7 juin 2022
<b>Surface échantillonnée</b>	153 m <sup>2</sup>	-
<b>Temps de pêche</b>	9 minutes	-
<b>Espèces</b>	<b>Effectif</b>	<b>Effectif</b>
Anguille	1	-
Cyp. Indéterminé	+++	-
Gardon	1	-
Goujon	1	-
Loche franche	1	-
Perche soleil	5	-
Pseudorasbora	6	-

La richesse spécifique (nombre d'espèces) et les densités (nombre d'individu) apparaissent comme relativement faible comme en 2021. Le peuplement est par ailleurs dominé par deux espèces exotiques envahissantes que sont la Perche soleil et le Pseudorasbora.

Toutefois, de nombreux alevins de cyprinidés ont été observés, leur stade peu développé (taille < 20 mm) n'a pas permis de les capturer par la méthode de pêche à l'électricité ni de les identifier. Ce retard dans le développement semble induit par la date d'observation et la reproduction plus tardive des cyprinidés. Si le second passage avait pu être réalisé, il est probable que ces individus auraient pu être identifiés.

Aucun Brochet n'est capturé sur la mare reconnectée de l'île.

Concernant l'évolution du milieu, hormis son substrat vaseux, celle-ci apparaît comme plutôt favorable avec cependant une fermeture par le développement de la végétation arbustive au niveau de la connexion au bras secondaire de l'Aisne.

Il convient de suivre l'évolution du site et notamment de gérer la végétation pour éviter une fermeture trop précoce du milieu. Il peut être envisagé une réouverture du milieu, au niveau de la connexion avec le bras secondaire de la rivière afin d'augmenter l'attractivité du site.

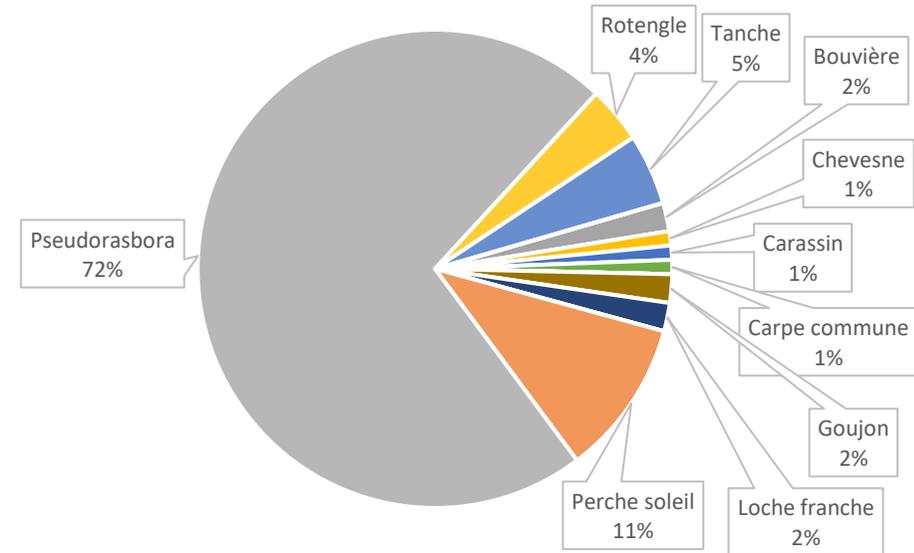
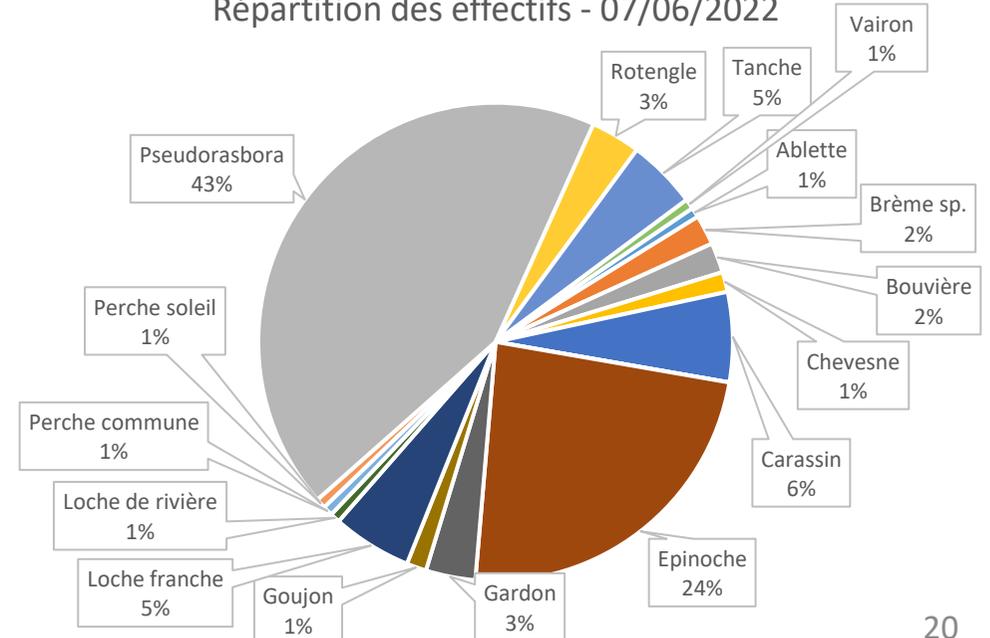
12 mai 2022	7 juin 2022
<b>Surface échantillonnée</b>	240 m <sup>2</sup>	240 m <sup>2</sup>
<b>Temps de pêche</b>	14 minutes	15 minutes
<b>Espèces</b>	<b>Effectif</b>	<b>Effectif</b>
Ablette	0	1
Bouvière	0	3
Brème sp.	2	3
Chevesne	1	2
Carassin	1	9
Carpe commune	1	0
Cyp. Indéterminé	0	+++
Epinoche	0	35
Gardon	0	5
Goujon	2	2
Loche franche	2	8
Loche de rivière	0	1
Perche commune	0	1
Perche soleil	11	1
Pseudorasbora	75	64
Rotengle	4	5
Tanche	5	7
Vairon	0	1

Les espèces inventoriées sont caractéristiques des eaux dites « calmes » ; à noter la présence de cyprinidés rhéophiles comme le Goujon et le Chevesne. Ces espèces s'avèrent relativement ubiquistes et peuvent aussi utiliser le secteur mort comme zone de refuge.

On retrouve plusieurs espèces d'intérêt patrimonial, telle la Bouvière et la Loche de rivière. Aucun juvénile de brochet n'est capturé sur les deux passages, malgré une surface de reproduction potentielle importante, cela peut s'expliquer par la non-accessibilité de la zone dans les conditions du printemps 2022.

Enfin, le peuplement apparaît comme dominé par le Pseudorasbora, espèce exotique envahissante. La prolifération de l'espèce pourrait s'expliquer par la faible connexion avec la rivière Aisne

Concernant l'évolution du milieu, on peut notamment noter le développement intéressant d'une végétation hydrophyte et héliophyte. La connexion se comble et réduit considérablement la continuité avec la rivière Aisne dans des conditions hydrologiques marquée par des faibles débits. Rapidement, la zone constitue alors un véritable « piège à poissons ». Hormis ce problème de continuité latérale permettant le bon retour des individus à la rivière, cette zone apparaît comme celle avec le plus de potentiel pour la reproduction du Brochet sur l'ensemble du site (superficie, pente douce, végétation intéressante).

La priorité doit être la reconnexion de la zone de frai au bras secondaire de la rivière. Une intervention a pu être planifiée avec une entreprise spécialisée à l'été 2023, après la période de reproduction.

Bien sûr, il convient de suivre l'évolution du site et notamment de gérer la végétation pour éviter une fermeture trop précoce du milieu.

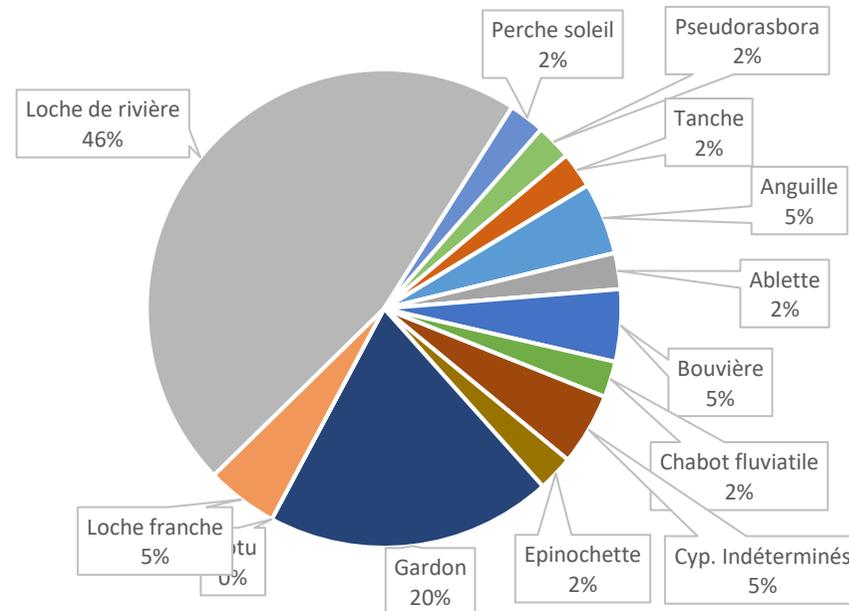
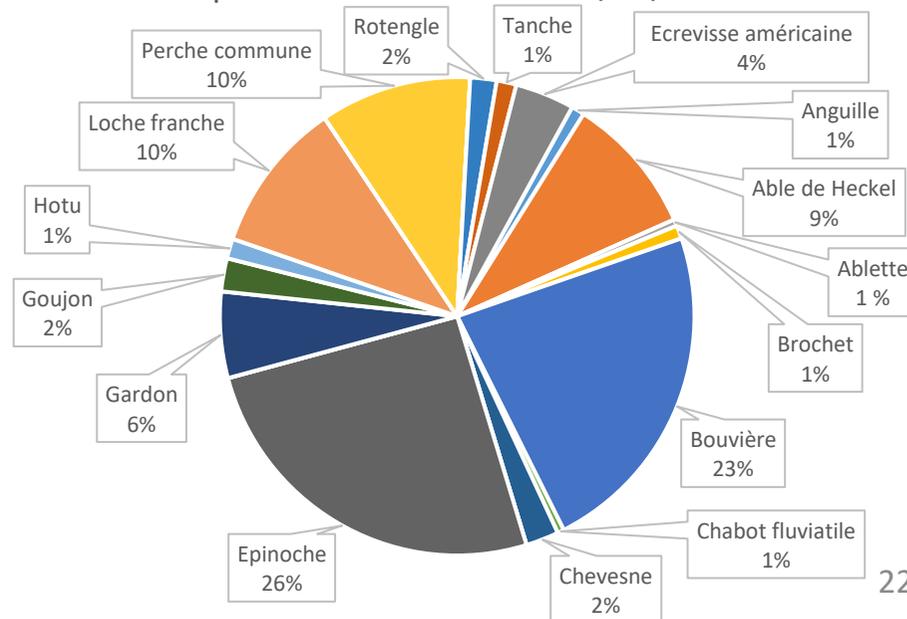
12 mai 2022	7 juin 2021
<b>Surface échantillonnée</b>	276 m <sup>2</sup>	276 m <sup>2</sup>
<b>Temps de pêche</b>	29 minutes	31 minutes
<b>Espèces</b>	<b>Effectif</b>	<b>Effectif</b>
Anguille	2	2
Able de Heckel	0	21
Ablette	1	1
Brochet	0	2
Bouvière	2	51
Chabot fluviatile	1	1
Chevesne	0	5
Cyp. Indéterminés	2	+++
Epinoche	0	57
Epinochette	1	0
Gardon	8	13
Goujon	0	5
Hotu	0	3
Loche franche	2	23
Loche de rivière	19	0
Perche commune	0	23
Perche soleil	1	0
Pseudorasbora	1	0
Rotengle	0	4
Tanche	1	3
Ecrevisse américaine	0	9

Ce secteur apparaît comme le plus diversifié. Les espèces inventoriées sont à la fois caractéristiques des eaux dites « calmes » (Brème sp., Tanche, etc.) et des eaux dites « vives » (Chabot fluviatile, Hotu, etc.). Cela s'explique par la proximité directe de la zone avec la rivière Aisne.

La richesse spécifique (nombre d'espèces) est la plus importante du site, facilement liée à la capacité d'accueil et diversité du milieu. On retrouve plusieurs espèces d'intérêt patrimonial, telle l'Anguille européenne, la Bouvière, le Chabot fluviatile, la Loche de rivière.

Le Brochet est capturé uniquement lors du deuxième passage. Cela ne permet pas de conclure sur la reproduction de l'espèce sur le secteur. Il est d'ailleurs fort probable que les individus capturés soient en phase de dispersion. Cette zone constitue davantage une zone de croissance et d'abris des juvéniles du fait de la circulation de l'eau (bras secondaire).

À la sortie de l'hiver, le pâturage important avait significativement limité le développement de végétation terrestre sur la zone. Notons tout de même le développement spontané d'Aulnes glutineux. Sinon, on constate la présence intéressante d'herbiers aquatiques dans le bras secondaires. Ceux-ci contribuent à la capacité de reproduction et d'accueil. Les bois morts présents ont tendance à se dégrader avec le temps.

Il convient de limiter la pression de pâturage, au moins en période hivernale et en bordure de cours d'eau pour garantir la présence de végétation herbacée facilement inondable. Il faudra aussi trancher sur l'entretien de la berge et le maintien ou non d'une régénération de la ripisylve. Enfin, il serait intéressant de profiter de travaux sur le site pour disposer de quelques rémanents en berge afin d'offrir un habitat de type bois mort.

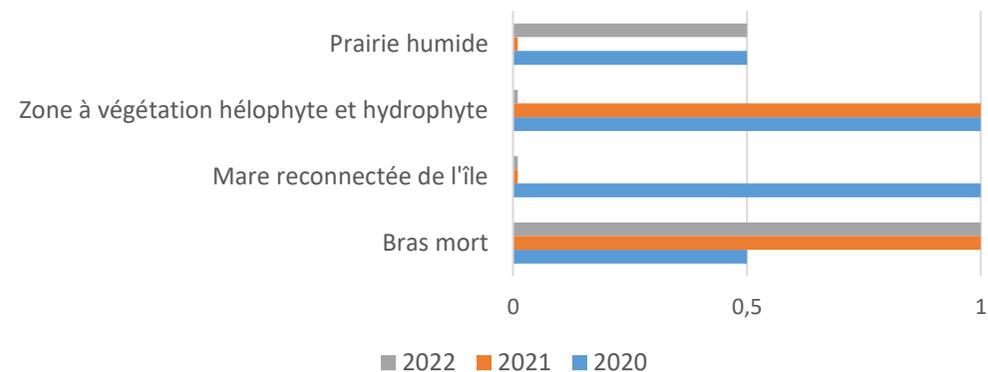
Reproduction du Brochet par secteur

Sur le graphique suivant, la valeur de 1 est attribuée quand la reproduction est avérée ; la valeur de 0,5 est attribuée quand la reproduction est probable ; la valeur de 0 est attribuée lorsque la reproduction n'est pas démontrée.

La fonctionnalité du bras mort et de la zone à végétation hélophyte et hydrophyte peut être jugée comme « bonne ». La berge du secteur prairie humide représente davantage un site d'accueil pour les individus en dispersion. La mare reconnectée de l'île n'apparaît pas fonctionnelle pour la reproduction du Brochet (hormis la première année).

En trois années, l'évolution du site permet enfin d'assurer pleinement les fonctionnalités piscicoles. Il convient cependant de rester vigilant au maintien de la continuité latérale entre les zones de frayère et la rivière Aisne et d'engager les travaux nécessaires pour éviter la formation de « pièges à poisson » sur la zone à végétation hélophyte et hydrophyte (ces travaux correctifs sont d'ailleurs prévus à l'été 2023). La gestion de la végétation doit s'envisager lorsque nécessaire pour éviter la fermeture du milieu, qui serait défavorable au maintien de la fonctionnalité du site.
