# PLAN DÉPARTEMENTAL POUR LA PROTECTION DU MILIEU AQUATIQUE ET LA GESTION DES RESSOURCES PISCICOLES DU DÉPARTEMENT DE L' AISNE

(Document technique – Mise à jour Mai 2012)

**Mai 2012**

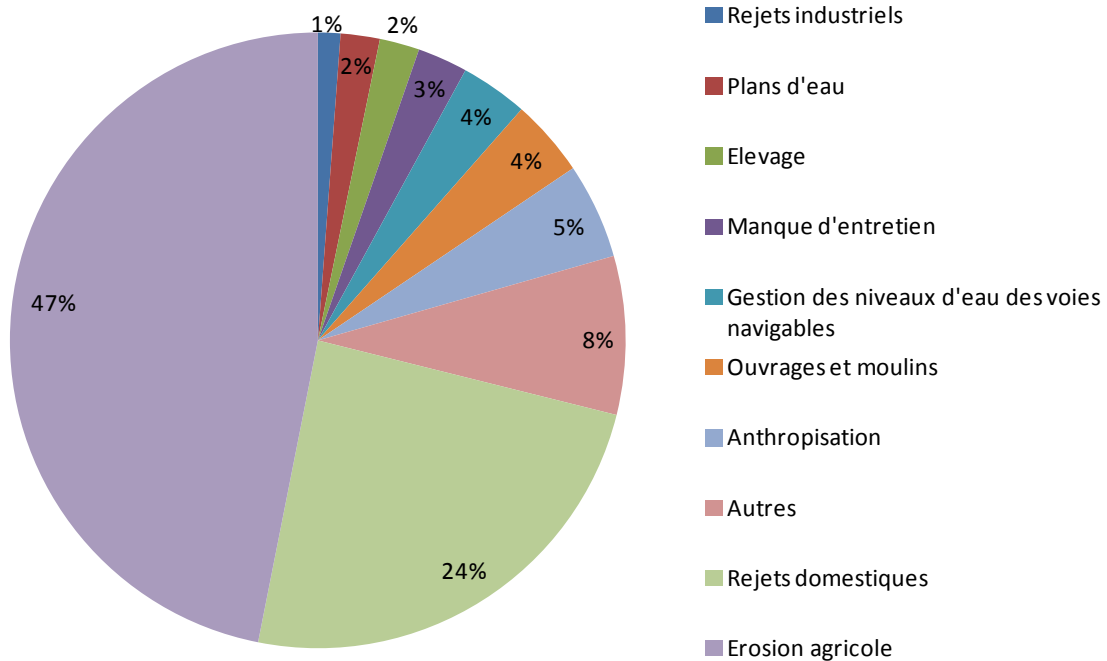
### Répartition des causes de déficit en TRF (1998)

Pour la truite fario, le problème majeur est le colmatage du substrat des cours d'eau. Ce colmatage a plusieurs origines ; les pratiques agricoles, les ouvrages transversaux, la populiculture et d'une manière plus générale les nombreuses pratiques pénalisantes opérées au niveau du bassin versant (drainage, imperméabilisation, création de plans d'eau...).

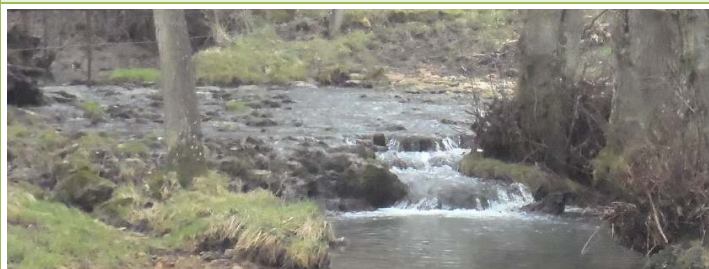
Seuil résiduel du moulin Adam

Cet ancien ouvrage d'environ 50 cm de hauteur n'est pas très pénalisant (partiellement franchissable car fractionné et ne bloquant pas le transit sédimentaire) mais il cloisonne tout le linéaire du ru de Vilzeaux,

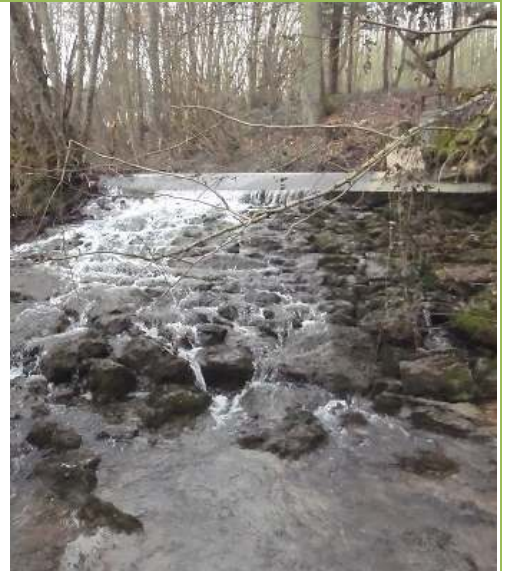
C'est l'ouvrage le plus pénalisant sur le Dolloir (≈ 1,8 m) car non seulement il empêche le bon transit sédimentaire (remous perceptible sur plus d'une centaine de mètres) et les migrations piscicoles mais en plus il provoque des problèmes de débits en période d'étiage (pas de débit réservé). Etant donné que cet ouvrage sert encore comme prise d'eau, il apparaît nécessaire de le conserver, à moins qu'un autre moyen existe d'alimenter les étangs (pompage ?). L'action à mettre en place à minima sera donc de garantir la franchissabilité piscicole et le maintien d'un débit réservé sur le bras court-circuité du Dolloir. Cette action nécessitera une étude spécifique.

Prise d'eau de la Doultre

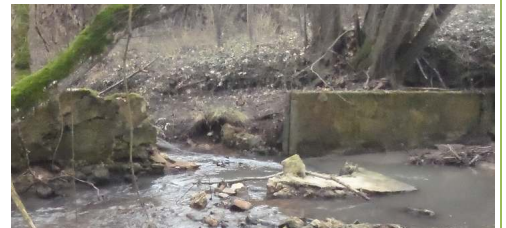
Il ne reste de cet ouvrage qu'un mur ébréché qui ne constitue plus d'infran mais qui, n'ayant plus d'usage, pourrait être complètement effacé facilement afin de favoriser la divagation du cours d'eau et limiter la formation d'embâcles préjudiciables.

Vestige de prise d'eau

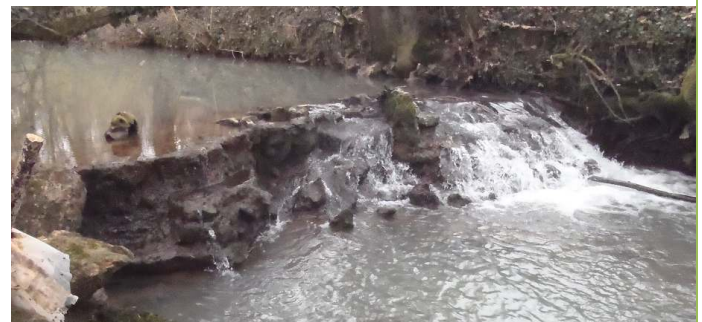
Cet ouvrage d'environ 60 cm de hauteur n'a visiblement pas d'usage et peut de ce fait être arasé facilement (hauteur assez faible, pas d'enjeu à proximité...).

Seuil en pierre

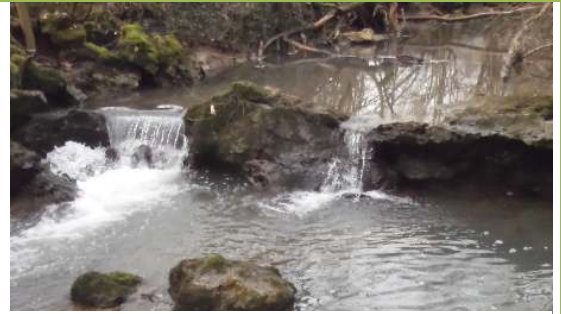
L'ancien moulin d'Essises est composé en amont d'un seuil en pierre avec une chute d'environ 40 centimètres. Ce seuil n'ayant pas de d'usage et étant donné qu'il n'y a pas d'enjeu sur ce secteur, la solution la plus favorable serait un arasement. Sinon, il serait toujours possible d'abaisser la hauteur du seuil afin d'en améliorer sa franchissabilité (présence d'une fosse d'appel suffisamment profonde).

Seuil en pierre

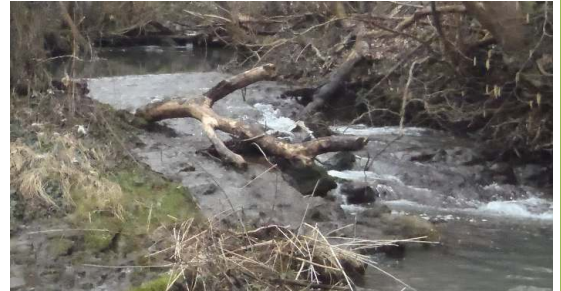
L'ouvrage principal de l'ancien moulin d'Essises est composé d'une rampe en pierre difficilement franchissable car d'une longueur importante et avec une hauteur d'eau trop faible. Pour améliorer la continuité écologique sur cet ouvrage, il faudrait étudier la possibilité de l'arasement (au moins partiellement) en faisant attention aux éventuels problèmes d'érosion régressive le temps que le cours d'eau retrouve son profil d'équilibre. Si la solution de l'arasement ne paraît pas possible, il serait toujours possible d'en améliorer la franchissabilité en créant des zones aux écoulements diversifiés (notamment des zones de calme permettant au poisson de se reposer) et avec une lame d'eau suffisante.

Ancien moulin d'Essises

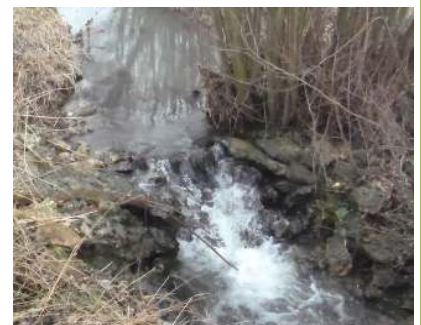
Ce seuil partiellement franchissable d'environ 40 centimètres de hauteur n'a pas d'usage et peut facilement être effacé de manière à décroïsonner l'amont du ru du Champ de Faye.

Seuil en amont du passage à gué

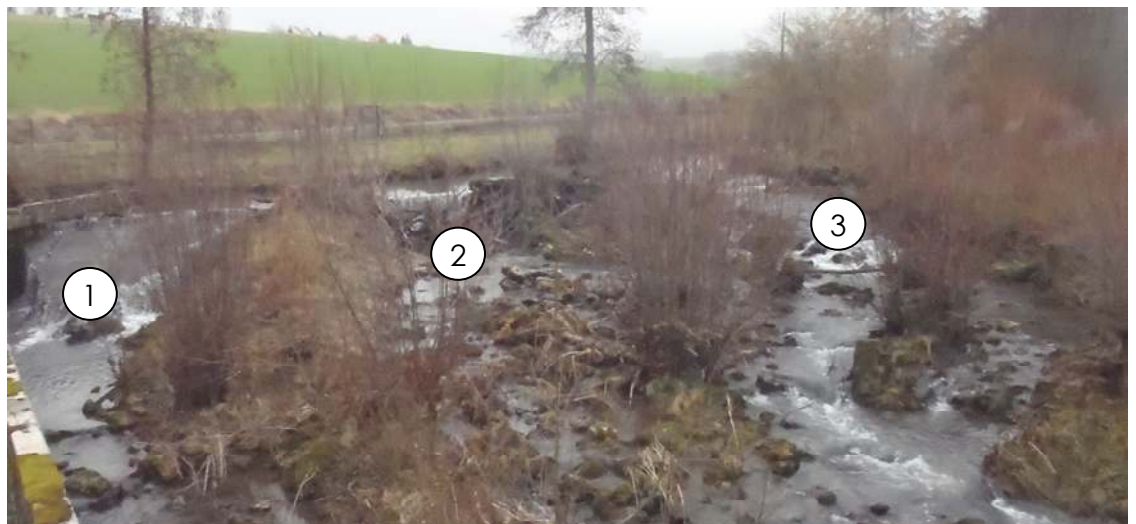
Cet ouvrage infranchissable et d' une hauteur d' au moins 1,80 m est très pénalisant que cela soit pour au niveau de la franchissabilité piscicole ou du transit sédimentaire. Il n' a plus d' usage et pourrait donc être arasé. Cependant, cette solution doit être étudiée en détail de manière à ne pas créer de problèmes d' érosion régressive (déstabilisation de la route et des berges, incision du lit...). Si la solution de l' arasement total n' est pas possible, il faudra alors se pencher sur l' aménagement de la franchissabilité. Pour ce faire, il faudra alors envisager de réduire la hauteur de chute tout en aménageant la franchissabilité de l' ouvrage. Cet ouvrage est composé de différentes parties dont deux qu' il paraît très compliqué d' aménager (pastilles N°1 et N°2). Il sera faudra plutôt intervenir sur la partie N°3 constituée Pour améliorer la continuité écologique sur cet ouvrage (partie N°3), il faudrait arasé le petit seuil situé au-dessus de la rampe empierrée puis rendre franchissable cette rampe en créant des zones aux écoulements diversifiés avec notamment des zones lenticules permettant au poisson de se reposer et avec une lame d' eau suffisante.

*Vue globale de l' ouvrage de l' ancienne pisciculture*

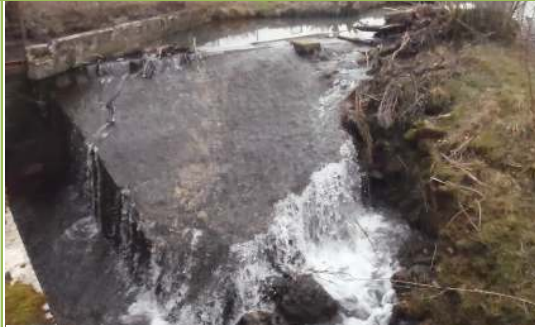
Partie N°1 de l'ouvrage constitué d'une rampe bétonnée

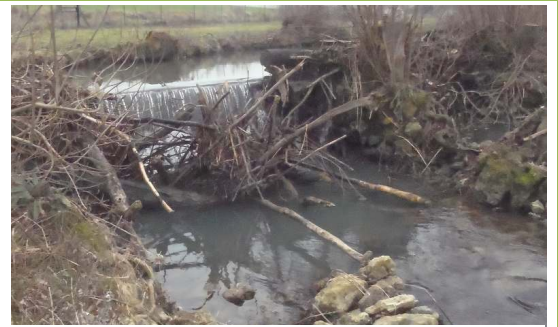
Partie N°2 de l'ouvrage constitué d'un déversoir

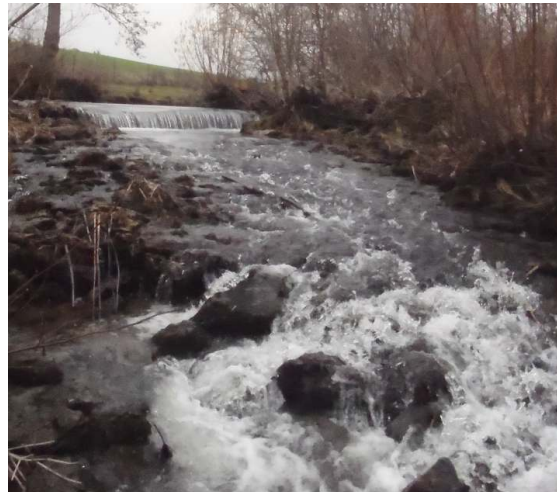
Partie N°3 de l'ouvrage constituée d'un petit seuil ainsi que d'une rampe empierrée

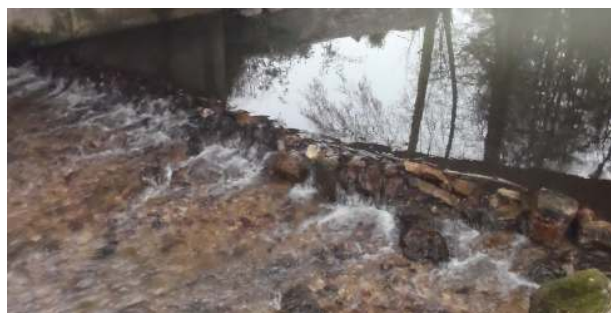
écoulements diversifiés mais ne posant pas de problème de franchissabilité ni de sédimentation excessive en amont.

Ce micro-seuil créé à l'aide de pierres (≈ 25-30 cm) n'a aucun usage avéré et peut poser problème en période d'étiage. Pour résoudre ce problème, il suffit de retirer une bonne partie des pierres (surtout dans la partie centrale) et de les répartir en aval de manière à maintenir des

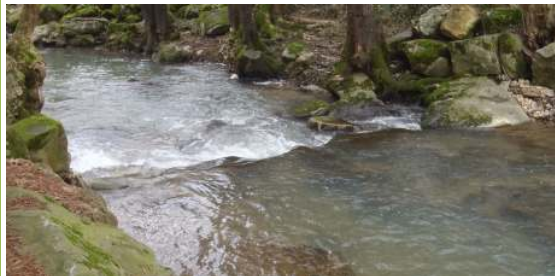
Cette succession d'ouvrages (Ancien moulin de Ragrenet) partiellement franchissables pose problème principalement à l'étiage et pour le bon transit sédimentaire. Le passage à gué ne posait aucune problème jusqu'aux importantes inondations du Dolloir en 2009 qui ont créé un micro-seuil en aval immédiat du gué suite à un affouillement (franchissable en hautes eaux mais problème à l'étiage du fait des écoulements laminaires de faible hauteur). Le seuil situé en aval immédiat du gué (hauteur d'environ 30 cm) est franchissable car il présente une bonne fosse d'appel et une hauteur d'eau suffisante. Son arasement peut être facilement envisagé mais nécessiterait alors une intervention au niveau du passage à gué afin de ne pas créer un dénivelé plus important au niveau de l'affouillement en aval du passage à gué. Enfin le seuil situé le plus en aval (environ 40 cm) n'a pas d'usage avéré et pourrait être aisément arasé en supprimant l'espèce de traverse qui le constitue.

Seuil en aval immédiat du gué

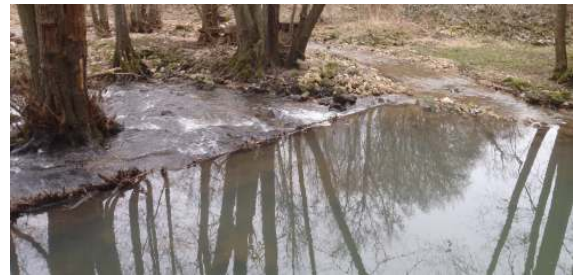
Seuil aval

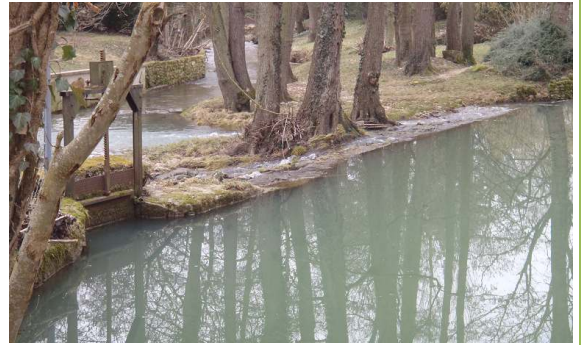
L' ouvrage de l' ancien moulin de Chézy-sur-Marne (situé le plus en amont) n' a plus d' usage avéré. d' une hauteur estimée à environ 1,20 m, il est surtout pénalisant pour le bon transit sédimentaire. En effet, le déversoir est constitué d' une rampe empierrée dont on peut supposer la franchissabilité en période de hautes eaux. Par contre, cette franchissabilité ainsi que le transport sédimentaire pourraient être largement améliorés, soit en arasant complètement l' ouvrage (nécessité d' une étude spécifique pour les questions d' érosion régressive -> habitations à proximité), soit en l' arasant de façon partielle et en améliorant la franchissabilité de la rampe par la mise en place de dispositifs (blocs, épis...) permettant de diversifier les écoulements en créant des zones de repos et en augmentant la hauteur d' eau.

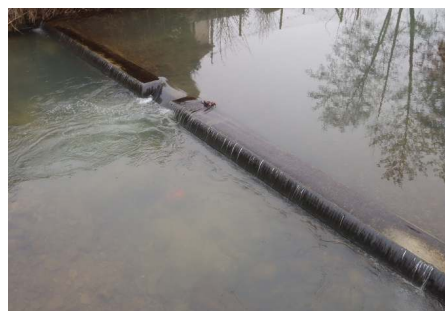
Cet ouvrage n' a à priori pas d' usage si ce n' est peut-être de servir de réserve d' eau pour les pompiers. Si cet usage n' est pas avéré, il faudrait alors le supprimer car il crée une banalisation des habitats. Cette suppression pourrait être complétée par la mise en place d' aménagements piscicoles (épis déflecteurs, blocs, végétation...) permettant de diversifier les habitats sur ce

secteur où la section du cours d' eau est surdimensionnée et par la même de rendre le cours d' eau plus attrayant en terme d' agrément.

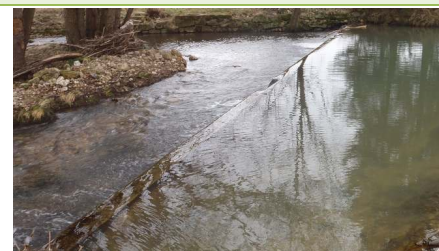
Cet ouvrage (≈ 50-60 cm de haut) n' a à priori plus d' usage, il faudrait alors le supprimer car il crée une banalisation des habitats (colmatage, ralentissement des écoulements) et n' est pas franchissable par toutes les espèces. Cette suppression pourrait être complétée par la mise en place d' aménagements piscicoles (épis déflecteurs, blocs, végétation...) permettant de diversifier les habitats sur ce secteur où la section du cours d' eau est surdimensionnée et par la même de rendre le cours d' eau plus attrayant en terme d' agrément.

Ouvrage d'alimentation de l'ancien moulin de Chézy-sur-Marne

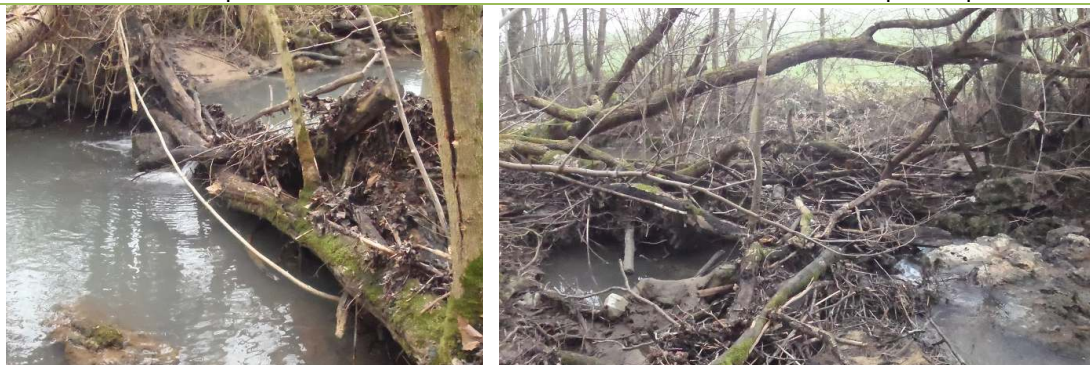
- Effectuer quelques petits travaux de restauration par une gestion sélective des embâcles là où de gros embâcles préjudiciables créent un bouchon sur toute la largeur du lit mineur entraînant le colmatage en amont et rompant la continuité écologique.

Exemples d'embâcles « préjudiciables »

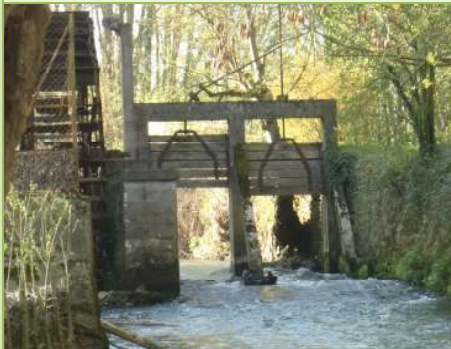
Cet ouvrage ne pose aucun problème de continuité écologique dès l'instant où les vannes sont maintenues ouvertes. Il faudrait rencontrer les propriétaires pour leur expliquer la démarche et leur proposer de signer une convention d'ouverture des vannes (peut notamment s'inscrire dans la démarche L.214-17)

Vannes du moulin de Paroy

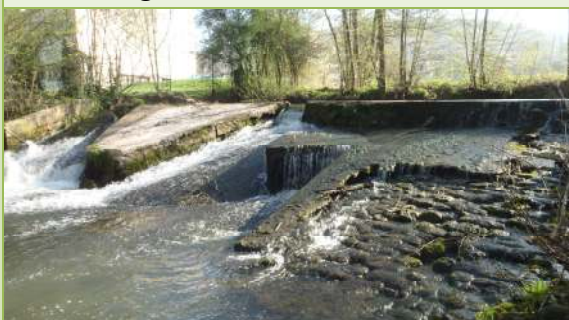
Ouvrage N°1 (ROE 31234)

L'usine de Crézancy est alimentée en eau grâce à deux ouvrages. L'ouvrage le plus haut est celui situé en aval (hauteur d'environ 1,8 m). L'autre ouvrage mesure environ 1,2 m. En fonction de l'usage actuel de ces ouvrages (prise d'eau incendie de l'usine ?), la solution d'aménagement pourra varier du simple aménagement de la franchissabilité piscicole à

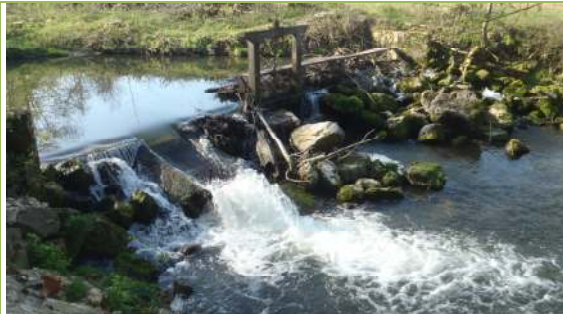
Ouvrage N°2 (ROE 31234)

d'ouvrage et leur configuration, il s'avère que l'ouvrage N°2 offre de meilleures possibilités d'aménagement (hauteur moins importante et débit plus important, fait non négligeable en terme d'attrait pour les poissons). Mais cet aménagement devra faire l'objet d'une étude spécifique de faisabilité intégrant les enjeux locaux, les problématiques d'érosion... Lors de l'aménagement de ces ouvrages, il faudra aussi intégrer l'aménagement du micro-seuil ( $\approx 25\text{cm}$ ) créé par le passage à gué permettant d'accéder à l'île.

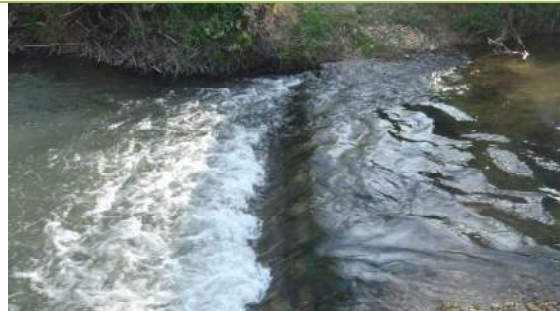
Seuil du passage à gué au niveau de l'île de Crézancy (N°3)

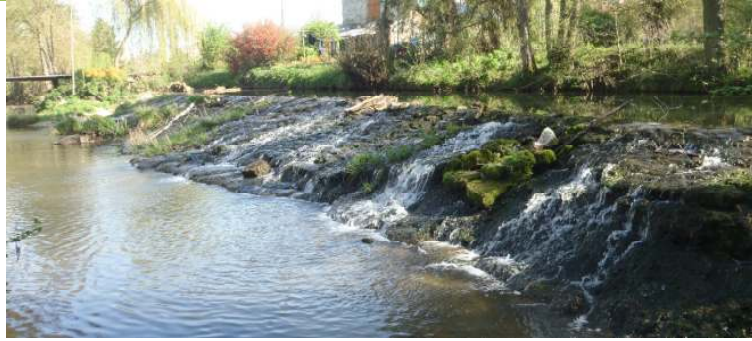
Le moulin de Connigis est constitué de quatre ouvrages permettant son alimentation en eau. Les hauteurs d'ouvrages sont respectivement d'amont en aval d'environ 20 cm pour l'ouvrage N°4, 1m pour l'ouvrage N°3, 1,6m pour l'ouvrage N° 2 et 1,5 m pour l'ouvrage N°1. Ces ouvrages ne sont pas tous infranchissables et le passage du poisson est possible sur bon nombre d'entre eux étant donné que le Surlézin est divisé en plusieurs bras (encore que les débits d'attrait sur les bras équipés d'ouvrages franchissables ne sont pas forcément suffisants) mais ils posent un réel problème de transit sédimentaire. Ces ouvrages sont constitués essentiellement de rampes empierrées. Le moulin n'ayant apparemment plus d'usage, son arasement peut être envisagé mais nécessite la mise en place d'une étude spécifique de faisabilité intégrant les enjeux locaux (à priori aucun), les problématiques d'érosion... Au cas où l'arasement de ces ouvrages ne serait pas envisageable, l'aménagement de la franchissabilité (fragmentation de la chute, abaissement...) serait plus facile à réaliser, de par sa configuration (espace disponible, débit y transitant...), au niveau de l'ouvrage N°1.

Ouvrage N°1 du moulin de Connigis (ROE 33475)

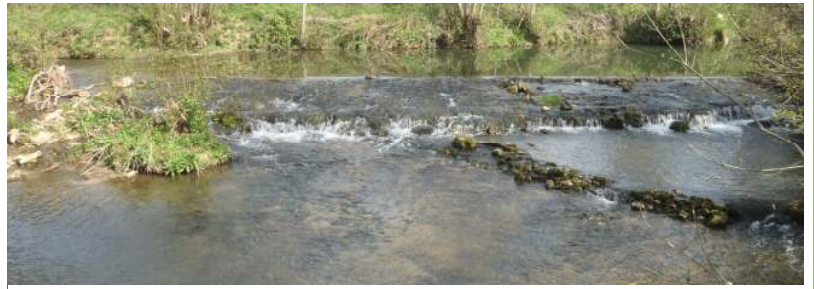
Seuil de l'ancien moulin de Monthurel

Cet ouvrage constitué d'une rampe empierrée d'environ 50 cm de hauteur n'est pas totalement infranchissable et permet le passage du poisson en période de hautes eaux mais il pose un réel problème de transit sédimentaire. N'ayant plus d'usage apparent, son arasement s'avère possible, quitte à ce qu'il soit réalisé en plusieurs fois de manière à ne pas perturber le profil d'équilibre du cours d'eau.

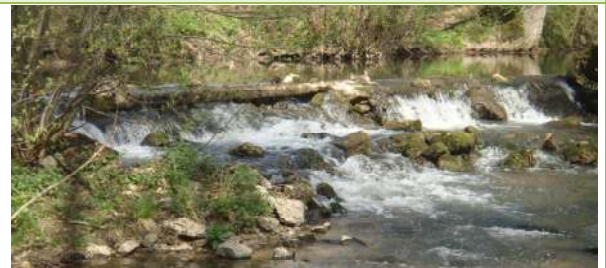
Ouvrage de Baulne-en-Brie (ROE 29431)

Cet ouvrage d'environ 70 cm de hauteur est partiellement franchissable (hautes eaux) et n'a apparemment plus d'usage (vestige d'une pisciculture). Constitué d'une rampe empierrée, son arasement progressif (ou au moins son abaissement) peut facilement être envisagé, et ceci d'autant plus que l'impact du remous n'est pas négligeable et qu'il n'y a aucun enjeu à proximité.

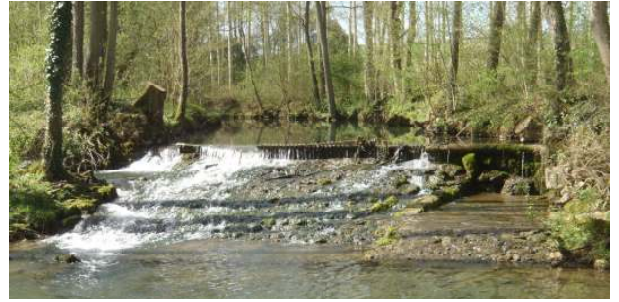
Barrage du « Glacis » (ROE 20012)

Cet ouvrage d'une hauteur d'environ 1,5 m est infranchissable et possède un remous très important. Ce seuil a pour vocation d'alimenter un petit bras de cours d'eau menant jusqu'au lavoir de Condé-en-Brie. Vu la hauteur de l'ouvrage et son usage « avéré », il paraît important d'engager une étude spécifique concernant cet ouvrage afin de déterminer le meilleur compromis (abaissement de l'ouvrage, solution alternative pour alimenter le bras du lavoir qui permettrait d'envisager un arasement de l'ouvrage, aménagement de la franchissabilité...). En fonction de la solution choisie, il sera nécessaire d'intégrer à cette réflexion les deux ouvrages situés sur le bras du lavoir (un ouvrage amovible d'une hauteur d'environ 80 cm constitué de glissières et de planches en bois et un radier en pierre d'environ 40 cm au niveau de la confluence avec la Dhuis) afin d'évaluer l'intérêt de les aménager ou non.

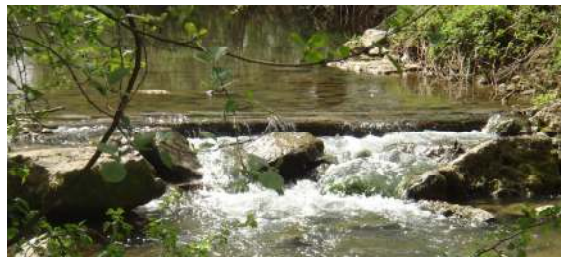
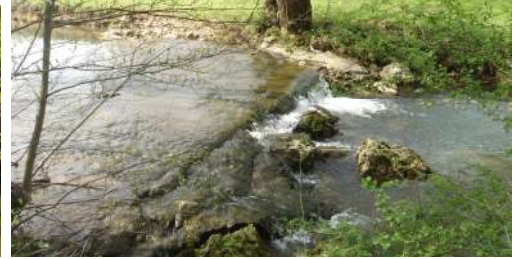
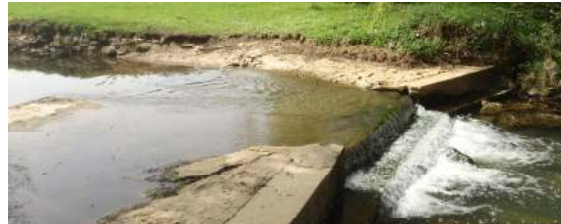
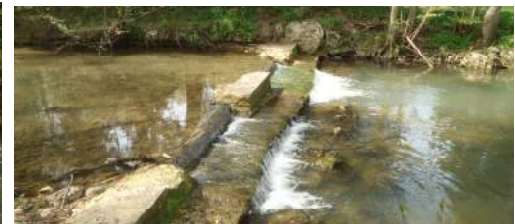
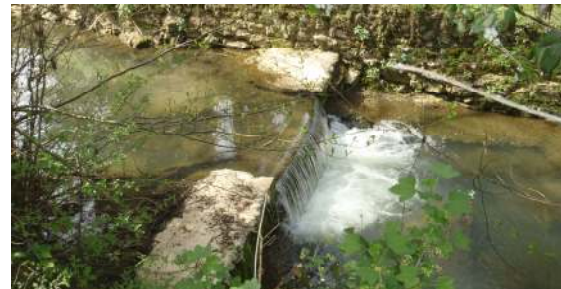
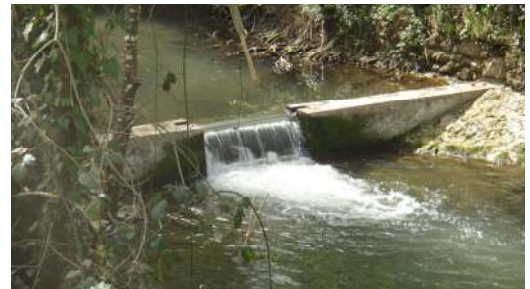
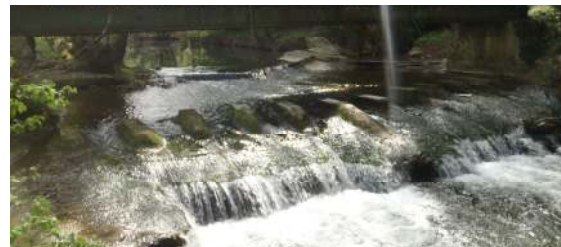
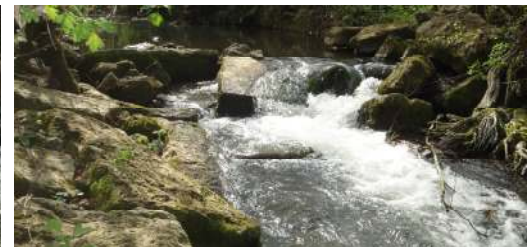
**Ouvrages de Montlevon sur la Dhuis (ROE 31154, ROE 31734, ROE 31747, ROE 31754, ROE 31760, ROE 31764, ROE 31768 et ROE 31774) et le ru du Cour Dimanche (ROE et ROE)**

Cette succession d'ouvrages sur la Dhuis est très pénalisante pour le bon fonctionnement hydro-écologique du cours d'eau. La hauteur cumulée de ces 8 ouvrages est de l'ordre de 5,5 mètres. Ces ouvrages sont tous très difficilement franchissables, voir complètement infranchissables pour certains. Leur usage avéré n'est pas connu mais pourrait être l'alimentation en eau de plans d'eau, certains servant aussi de passage à gué. Leur légalité n'est pas connue non plus. Ces ouvrages rompent la continuité écologique sur la Dhuis déjà bien impactée par les prélèvements importants dus à la prise d'eau située en amont. L'aménagement de cette série d'ouvrage nécessite la mise en place d'une étude bien spécifique de faisabilité intégrant les enjeux locaux, les problématiques d'érosion, le gain écologique...

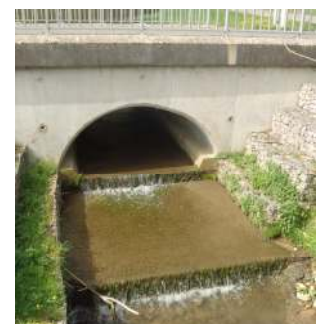
**Pont N°D085C**

En amont de ces ouvrages, sur le Ru du Cour Dimanche sont présents d'autres ouvrages pénalisant. Le premier infran a été créé suite à la réfection d'un pont par la Direction de la Voirie Départementale

(ouvrage N°D085C). Cet ouvrage, malgré sa faible hauteur (2 micro-seuils d'une vingtaine de centimètres), est infranchissable car il n'offre pas de fosse d'appel permettant au poisson de prendre son impulsion. Par ailleurs, la trop faible lame d'eau transitant sur le radier en béton (de par la surlargeur du lit mineur du ru) et les écoulements laminaires ne permettent pas au poisson de le remonter. L'aménagement consisterait donc à augmenter la lame d'eau en réduisant la largeur du lit sur le radier et en améliorant sa rugosité de manière à diversifier les écoulements en créant des zones lenticules et lotiques. Enfin, pour garantir la franchissabilité de l'ouvrage, il faudra aménager une fosse d'appel en augmentant la lame d'eau en aval à l'aide d'enrochements. Par contre, concernant le passage entre les deux radiers, la création d'une fosse d'appel passera nécessairement par l'incision des radiers. L'aménagement de cet ouvrage nécessitera la mise en place d'une étude bien spécifique de faisabilité intégrant notamment les enjeux locaux (ne pas déstabiliser le pont) et le gain écologique (ancien ruisseau pépinière qui n'est plus accessible par les truitelles).

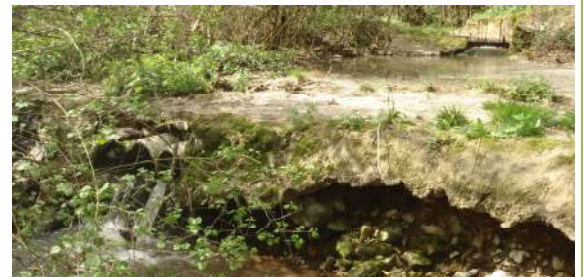
Ouvrages d'alimentation d'un étang

Par ailleurs, juste en amont de la confluence de ce ruisseau avec la Dhuy, il existe deux ouvrages permettant l'alimentation en eau d'étangs situés en rive gauche. Ces ouvrages, en particulier celui situé en aval et constitué de deux buses avec une chute de l'ordre d'un mètre, sont complètement infranchissables. Ils empêchent le bon transit sédimentaire, la remontée de géniteurs potentiels dans le ruisseau pépinière et entraînent des prélèvements importants d'eau sur le ru à destination des étangs. Il faudra d'abord s'assurer de la légalité de ces ouvrages avant d'étudier les meilleures solutions à mettre en place pour le ru (gain écologique, problème d'érosion...). Mais si ces ouvrages ne sont pas autorisés, la meilleure solution sera alors de les supprimer tout en mettant en place des aménagements afin de limiter les problèmes éventuels d'érosion.

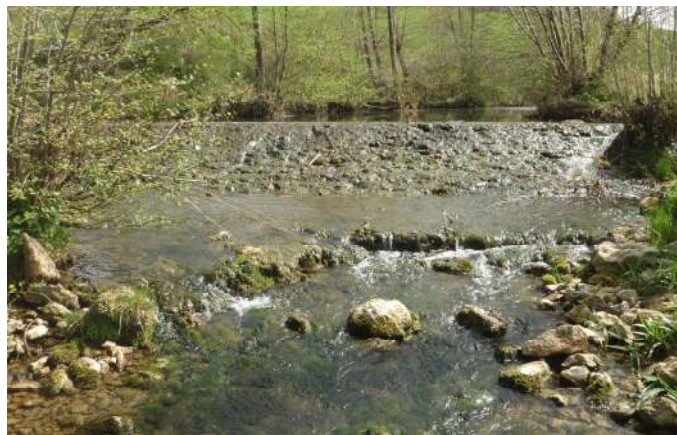
Seuil de l'ancien moulin du Bas Laval (ROE N°29435)

Ce seuil est un ancien ouvrage d'alimentation d'un moulin. Il n'a plus aucun usage. Constituée d'une rampe empierrée d'environ 1,2 mètre, il pose des problèmes de franchissabilité et de transit sédimentaire. La solution la plus bénéfique pour le cours d'eau serait un effacement de l'ouvrage mais nécessite la mise en place d'une étude spécifique, notamment pour les questions d'érosion régressive.

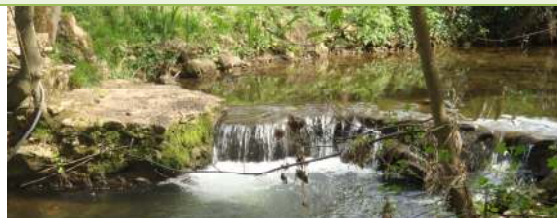
Seuil en pierre en aval de Pargny-la-Dhuys

Cet ouvrage d'environ 40 centimètres de hauteur est partiellement franchissable (bonne fosse d'appel). N'ayant pas d'usage, il pourrait cependant être facilement arasé de manière à améliorer le transit sédimentaire.

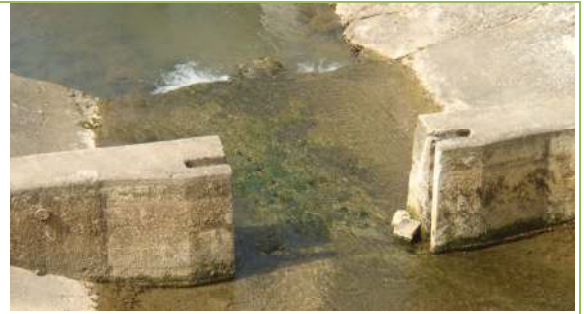
Seuil de la réserve d'eau en cas d'incendie

Cet ouvrage est une réserve d'eau en cas d'incendie. Le radier en béton créé une chute de l'ordre de 20 centimètres qui est franchissable en hautes eaux. Le problème est qu'une faible lame d'eau transite sur ce radier en béton et ne permet pas la bonne circulation des poissons. Pour améliorer la franchissabilité de cet ouvrage, il suffirait d'inciser dans sa partie centrale le radier au niveau de la chute et d'augmenter la rugosité du radier en l'agrémentant de blocs, pierres... permettant d'augmenter la ligne d'eau et de diversifier les écoulements.

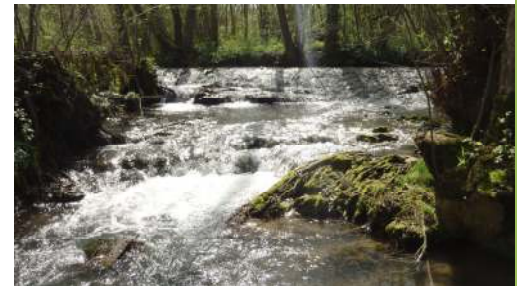
**Ancien ouvrage d'alimentation d'un étang (ROE33454)**

Cet ancien ouvrage difficilement franchissable même en hautes eaux n'a plus aucun usage. D'une hauteur totale d'environ 1,5 mètre cet ouvrage pourrait être aisément aménagé étant donné qu'il n'y a pas d'enjeu à proximité immédiate. Il pourrait facilement être abaissé voir complètement effacé, ce qui permettrait de supprimer l'impact causé par le remous de l'ouvrage. L'arasement complet nécessiterait tout de même une étude spécifique de faisabilité.

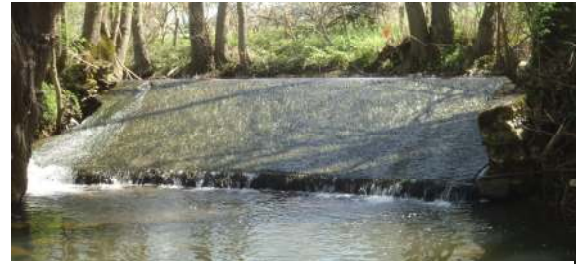
Ouvrage de l'ancien moulin de Saconnet

Ce vestige de moulin est infranchissable (rampe empierrée d'environ 1,5 mètre) assez impactant pour le transit sédimentaire. N'ayant plus d'usage, il faudrait étudier les possibilités d'arasement (au moins partiel) de cet ouvrage.

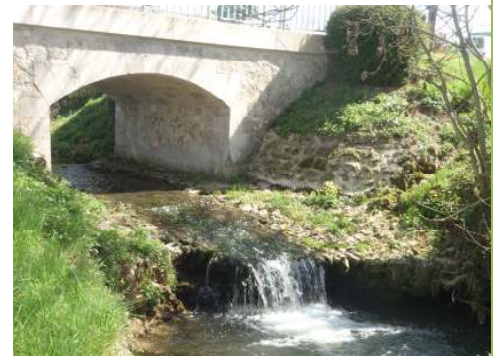
Seuil sous le pont de La Chapelle Monthodon

Cet ouvrage est créé par l'ancien radier de pont. D'une hauteur totale d'environ 1 mètre (chute de 0,8 m et rampe empierrée d'une hauteur de 20cm), cet ouvrage est très difficilement franchissable malgré la présence d'une bonne fosse d'appel. Son arasement ne paraît pas possible du fait de la présence d'un ouvrage d'art en amont immédiat (problème d'érosion régressive). La solution la plus adaptée serait alors de réduire la hauteur de chute en la fragmentant à l'aide de pré-seuils successifs situés en aval. Ce type d'aménagement nécessite bien sûr une étude spécifique de faisabilité.

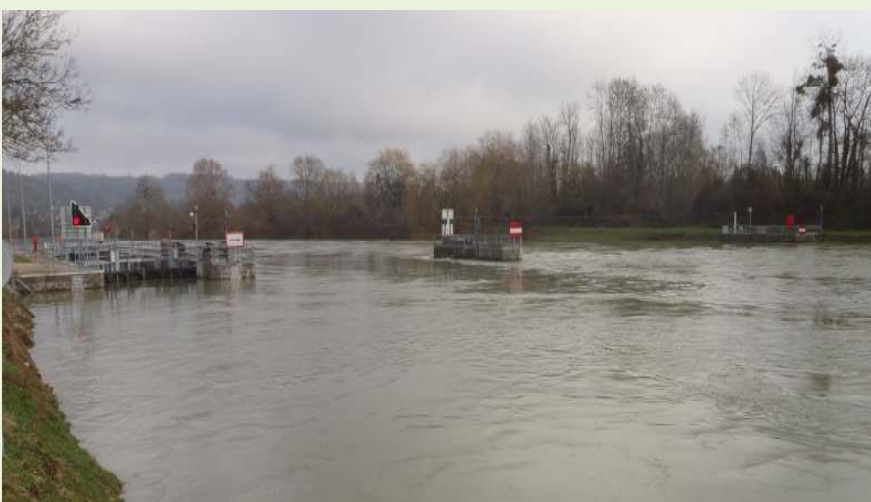
Vue aval du barrage de Méry-sur-Marne « transparent » en période de crue

Les différents barrages jalonnant ce contexte sont présentés de l'aval vers l'amont sans ordre de priorité d'aménagement (sachant qu'en intervenant de l'aval vers l'amont, cela présente une certaine logique dans le cadre des travaux mis en place pour les grands migrateurs). Etant donné, que ces ouvrages servent à la navigation, aucun effacement n'est proposé, ce qui limitera bien sûr l'impact positif de leur aménagement sur le transport sédimentaire. Il faut aussi signaler que ces ouvrages peuvent être franchis lors des éclusées mais aussi en période de très hautes eaux quand les aiguilles sont retirées et le clapet abaissé (cf. photos). Ces ouvrages, comme la plupart des barrages-écluses du Domaine Public Fluvial seront, à terme, automatisés. Il faudra bien veiller, à ce moment, que les conditions de fonctionnement des barrages automatisés n'entraînent pas de variations brutales du niveau d'eau comme cela peut être le cas actuellement avec la gestion des niveaux d'eau par les clapets par « pas de 35 centimètres ».

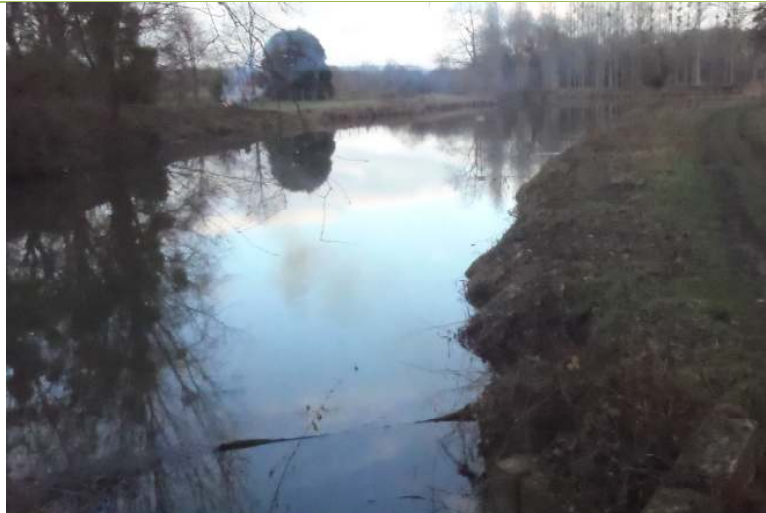
Vue d'ensemble de la frayère d'Aulnoy

La frayère d'Aulnoy étant assez colmatée, il sera d'abord nécessaire de créer des « saignées » plus profondes permettant aux poissons de bien circuler et de se mettre à l'abri. En plus de ces saignées et afin d'augmenter la productivité, il est nécessaire d'augmenter la surface en substrats de ponte. Pour ce faire, il faudra taluter (en effectuant un déblai/remblai étant donné le peu de surface disponible jusqu'au chemin de halage) les berges en pente douce sur un linéaire d'une centaine de mètres du côté du chemin de halage. Afin de s'assurer d'une bonne reprise de la végétation, il est possible d'échanger la terre provenant du « curage » avec de la terre située sur la parcelle juste à côté pour le reprofilage des berges. Il faudra aussi boucher la communication amont la rivière et la frayère afin d'en ralentir son colmatage. Enfin, il faudra aussi se garder la possibilité de fermer la communication à l'aide d'un ouvrage type vanne (si l'imperméabilité du substrat le permet) afin de maintenir un certain niveau d'eau dans la frayère en cas de marnage intempestif ou d'année sèche.

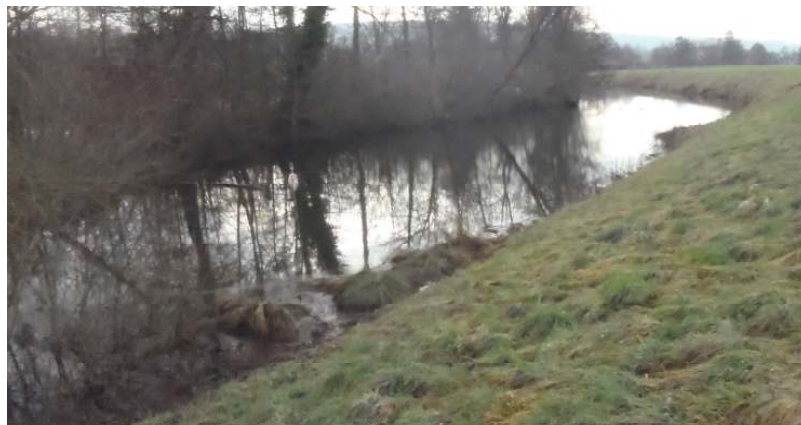
Vue globale de la frayère de Romeny-sur-Marne

Cette frayère ne nécessite pas de grosses modifications. L'espace disponible n'étant pas très large, on ne pourra travailler que sur la surface en eau existante. La principale action à mettre en œuvre sera d'augmenter la surface de supports spécifiques, quitte à perdre de la surface en eau, en talutant (par déblai/remblai) les berges abruptes de la frayère puis en les végétalisant. Par ailleurs, il serait judicieux d'améliorer la communication aval avec la rivière en modifiant le passage busé existant (diamètre plus large, longueur moins importante...).

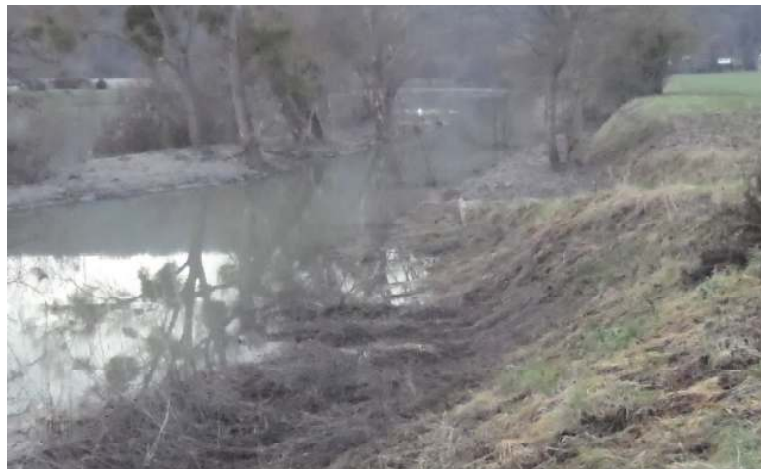
*Vue générale de la fraysère d'Azy-sur-Marne*

Cette fraysère ne nécessite pas non plus de grosses modifications. L'espace disponible n'étant pas très large, on ne pourra travailler que sur la surface en eau existante. La principale action à mettre en œuvre sera d'augmenter la surface de supports spécifiques en talutant (par déblai/remblai) les berges abruptes de la fraysère puis en les végétalisant. Par ailleurs, il faudra étudier la nécessité (ou non) de condamner la communication qui se fait par l'amont en période de crues et qui favorise le colmatage de la zone.

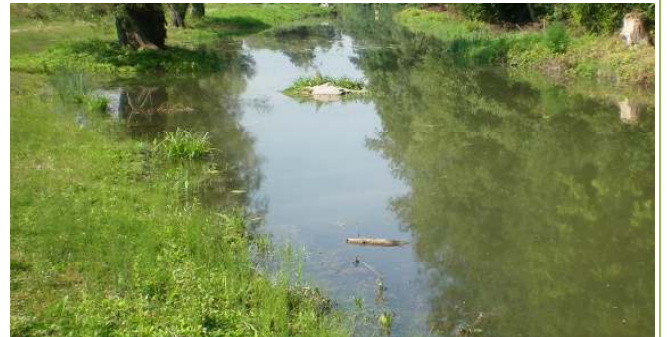
Frayère de Fossoy

Cette frayère est l'une des plus intéressantes parmi toutes celles restaurées par le CSP puisque c'est elle qui offre le plus de supports favorables à la reproduction et qu'elle est alimentée continuellement par un ru. Les opérations à mener sur cette zone consisteraient donc à effectuer un léger curage de la zone pour atténuer son comblement et de terrasser les berges (qui ne le sont pas) en pente douce afin de disposer de plus de zones favorables au développement des supports végétaux aquatiques adéquats.

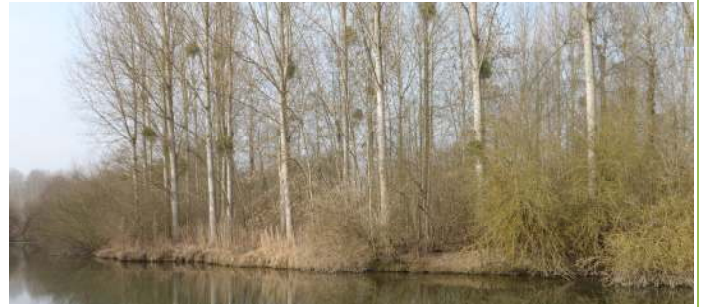
Vue de la « rive Nord » de la frayère de Mézy-Moulins

Cette zone est très intéressante car assez vaste, diversifiée en terme d'habitats et elle est alimentée continuellement par un ru qui permet de faire un débit d'appel. Pour améliorer sa fonctionnalité, il suffirait d'effectuer un léger curage de la zone pour limiter son comblement et d'augmenter la surface de zones en pente douce par des opérations de déblai/remblai au niveau des berges, particulièrement sur la « rive Nord » occupée par une peupleraie. Il serait peut-être judicieux d'attendre l'exploitation de la peupleraie pour entreprendre cette restauration, cela permettrait de bénéficier de la présence d'engins sur place et de limiter l'impact de l'exploitation de la peupleraie sur la frayère (dégradation des berges notamment).

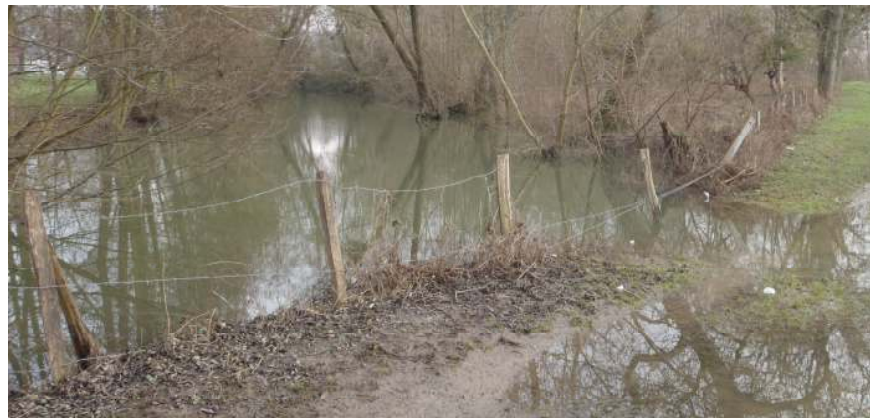
*Vue aval de la frayère de Nanteuil-sur-Marne*

Sur cette zone, l'essentiel du travail à réaliser concerne la gestion de la végétation. Il faudrait en effet déboiser une bonne partie des berges de cette zone afin de permettre le développement de végétation aquatique, en particulier d'hélophytes. Un léger terrassement des berges en pente douce est aussi envisageable ainsi qu'une intervention au niveau de la communication aval avec la Marne (s'assurer de la bonne franchissabilité du passage busé passant sous le chemin de halage).

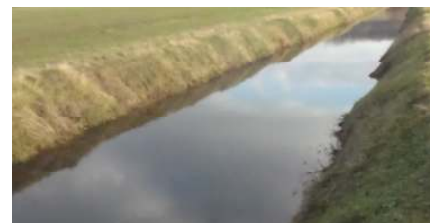
Aval du ru de Vilaine

Tout le linéaire de berges de la Marne et plus particulièrement les zones qui sont contaminées par *Phytophthora alni*. Par ailleurs, il faut prioriser les actions sur les zones où les écoulements en provenance du bassin versant sont les plus importants (proximité routes, vallées sèches...). L'aval du ru de Vilaine (en rive gauche en aval du barrage d'Azy-sur-Marne) offre aussi un intérêt en tant que zones de refuge et aussi de reproduction mais souffre d'un manque d'habitats, il pourrait donc aussi faire l'objet d'une campagne de restauration de ripisylve.

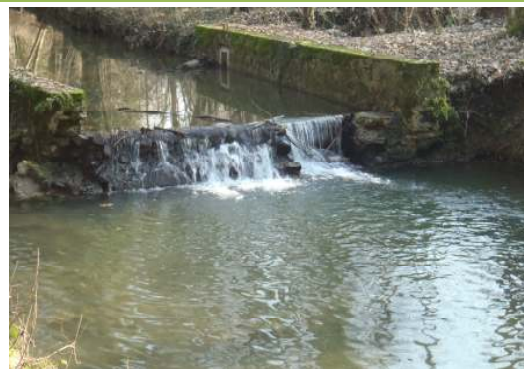
Ouvrage d'alimentation d'un étang

D'une hauteur de 60-70 cm, cet ouvrage permettant l'alimentation d'un étang est très pénalisant (homogénéisation des habitats, écoulements lenticques...) pour le transport solide et est infranchissable du fait de sa hauteur et de la très faible lame d'eau. Disposant tout de même d'une bonne fosse d'appel, il pourrait être assez aisément aménagé dans le cas où son arasement ne serait pas possible (besoin en eau de l'étang ?). L'aménagement de cet ouvrage nécessitera une étude spécifique afin de voir s'il peut être arasé (possibilité d'alimentation de l'étang par pompage ?)

ou bien s'il doit être aménagé pour être rendu franchissable par la faune piscicole (fractionnement chute, mise en place de pré-seuils franchissable, rehaussement de la ligne d'eau en aval...).

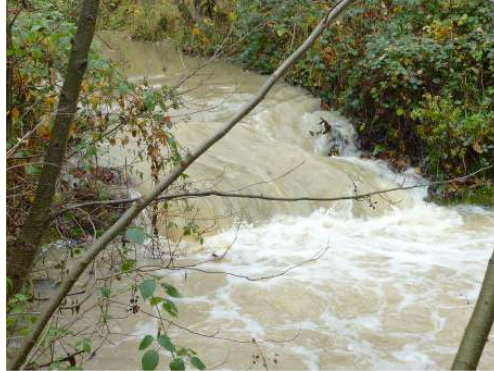
L'ancien moulin de Monthiers (en noir) a fait l'objet d'un arasement partiel avec mise en place de 4 micro-seuils successifs (en rouge) afin de réduire l'incision du lit et les problèmes d'érosion. Comme la hauteur de chute du moulin était très importante, il en résulte des micro-seuils qui sont finalement assez difficilement franchissables car assez hauts (60-80 cm en moyenne)

Un des quatre micro-seuils successifs

même s'ils offrent une fosse d'appel intéressant ainsi qu'une lame d'eau suffisante. Il serait donc peut-être intéressant d'améliorer la franchissabilité de ces micro-seuils (réduction hauteur de chute) ainsi que de la chute résiduelle de l'ancien moulin (mise en place d'aménagements piscicoles pour créer des zones plus ou moins lenticules et donc des zones de repos pour le poisson).

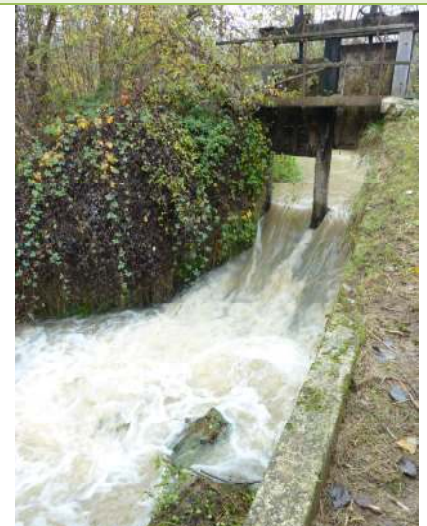
Cet ouvrage n'a plus d'usage, la scierie n'étant plus exploitée. D'une hauteur d'environ 1,80 m, cet ouvrage est totalement infranchissable même vannes ouvertes. Il pourrait être éventuellement possible d'aménager la franchissabilité en faisant transiter la majorité du débit par le bras de contournement mais cela nécessite une étude spécifique (faisabilité, dimensionnement, coûts...) sachant en plus que sur ce secteur de nombreux plans d'eau sont alimentés par l'eau du Clignon.

Chute du moulin Brisé

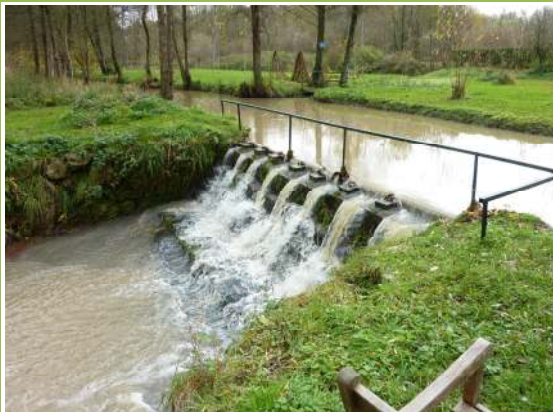
**Déversoir du bras de décharge**

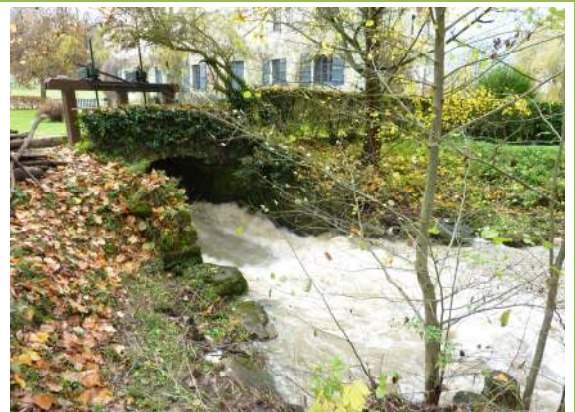
**Chute principale au niveau des vannes**

Cet ouvrage, qui n'a plus d'usage avéré (si ce n'est l'agrément), est équipé de vannes automatisées, dont le fonctionnement n'est pas sans incidence sur

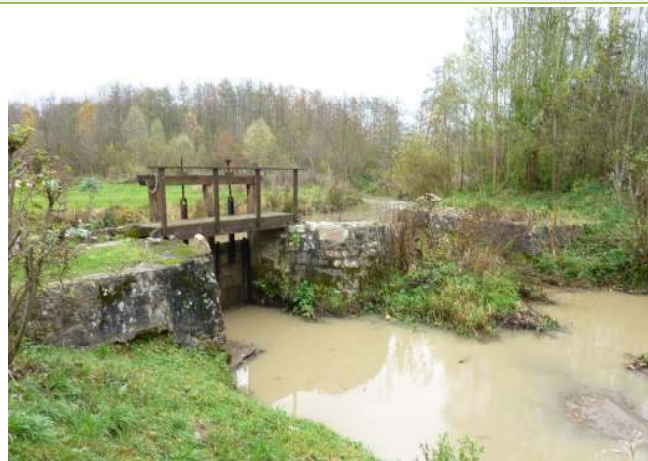
Cet ouvrage d'une hauteur de chute d'environ 1,50 m a la particularité d'être construit sur le cours principal du cours d'eau. Les droits d'eau existant encore, il est fort possible qu'il soit réhabilité à des fins de production d'électricité, ce qui rendrait alors compliqué son aménagement. En effet, l'aménagement de la franchissabilité du déversoir du bras de décharge, combiné à une bonne gestion des vannes, aurait pu être envisagé mais si le moulin produit à nouveau de l'électricité, le débit transitant par le bras de décharge sera alors insuffisant. Il faudra donc effectuer une étude spécifique sur cet ouvrage en fonction de l'usage qui est fait du moulin.

*Vue du déversoir au niveau du bras de décharge*

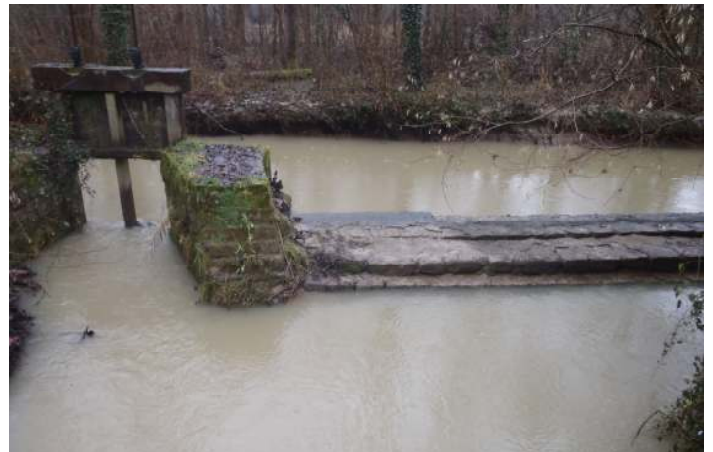
L'aménagement de la continuité écologique de ce moulin nécessitera une étude spécifique afin de trouver le meilleur compromis gain écologique / coût de l'aménagement. Sachant que la solution la plus économique devrait être de rendre franchissable l'ouvrage du bras de décharge en fractionnant la chute à l'aide de micro-seuils franchissables. En attendant, il sera toujours possible d'effectuer une gestion des vannes raisonnable permettant une bonne autoépuration du cours d'eau lors de la période de hautes eaux, ce qui en plus permettrait de rendre l'ouvrage franchissable à cette époque (cf. photo en temps de crues ci-dessous où l'ouvrage est franchissable).

*Vue de l'ouvrage du bras de décharge du moulin de Gandelu en temps de crues*

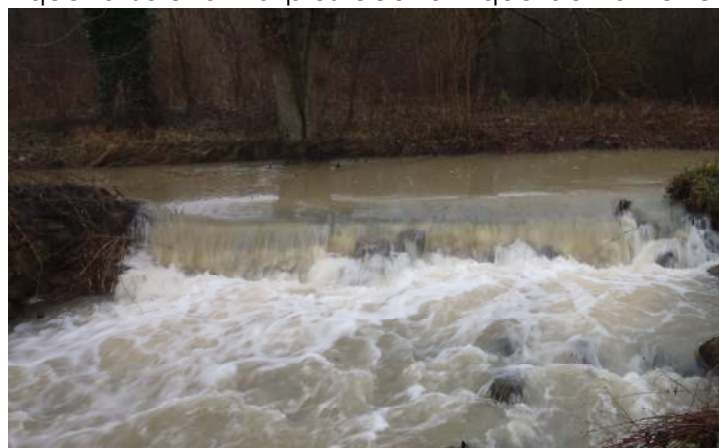
L'aménagement de la continuité écologique de ce moulin nécessitera une étude spécifique afin de trouver le meilleur compromis gain écologique / coût de l'aménagement. Sachant que la solution la plus économique devrait être de rendre franchissable l'ouvrage du bras de décharge en fractionnant la chute à l'aide de micro-seuils franchissables. Dans l'attente, il sera toujours possible d'effectuer une gestion des vannes raisonnable permettant une bonne autoépuration du cours d'eau lors de la période de hautes eaux (cf. photo en temps de crues ci-jointe où l'ouvrage est quasiment

*Vue de l'ouvrage du bras de décharge du moulin de Brumetz en temps de crues*

franchissable). Par ailleurs, il faudra aussi prévoir une intervention au niveau du passage busé, situé à proximité du moulin et permettant d'enjamber le ru du Pas Richard, car il est complètement bouché et cloisonne de fait ce ru et créé un remous assez impactant.

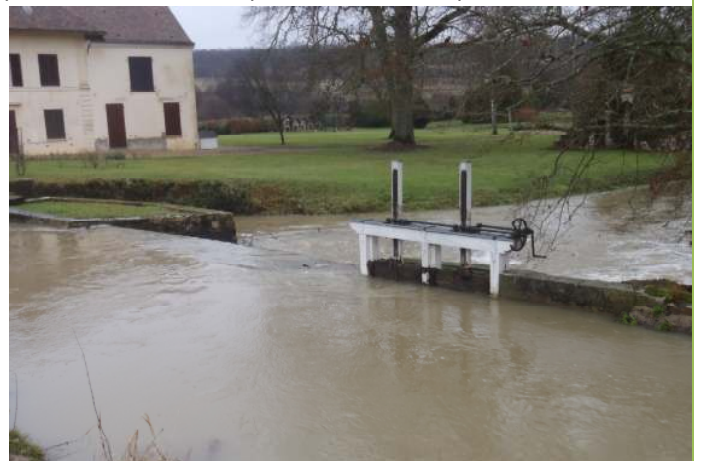
L'aménagement de la continuité écologique de ce moulin nécessitera une étude spécifique afin de trouver le meilleur compromis gain écologique / coût de l'aménagement. Sachant que la solution la plus économique devrait être de rendre franchissable l'ouvrage du bras de décharge en fractionnant la chute à l'aide de micro-seuils franchissables. Dans l'attente, il sera toujours possible d'effectuer une gestion des vannes raisonnable permettant une bonne autoépuration du cours d'eau lors de la période de hautes eaux (cf. photo en temps de crues ci-jointe).

*Vue du déversoir du bras de décharge du moulin Vasset*

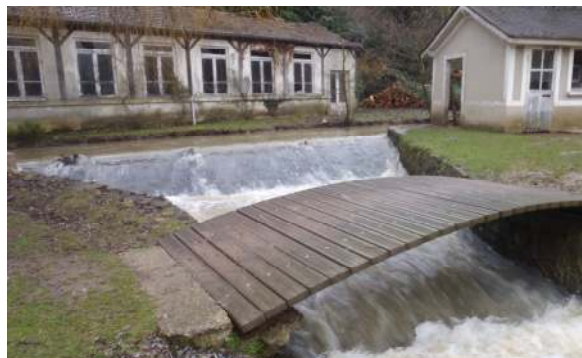
L'aménagement de la continuité écologique de ce moulin nécessitera une étude spécifique afin de trouver le meilleur compromis gain écologique / coût de l'aménagement. Sachant que la solution la plus économique devrait être de rendre franchissable l'ouvrage du bras de décharge en fractionnant la chute à l'aide de micro-seuils franchissables et en échantant le déversoir. Dans l'attente, il sera toujours possible d'effectuer une gestion des vannes raisonnable permettant une bonne autoépuration du cours d'eau lors de la période de hautes eaux (cf. photo en temps de crues ci-jointe).

Vue aval du déversoir de bras de décharge du moulin de Montigny-L'Allier
