# PLAN DÉPARTEMENTAL POUR LA PROTECTION DU MILIEU AQUATIQUE ET LA GESTION DES RESSOURCES PISCICOLES DU DÉPARTEMENT DE L' AISNE

(Document technique – Mise à jour Mai 2012)

**Mai 2012**

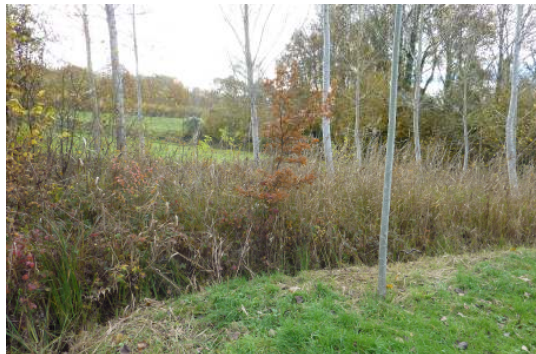
Dans la partie aval du contexte, plusieurs zones seraient intéressantes à aménager, notamment celle-ci-dessous qui est une zone humide en contact permanent avec l'Ourcq via une buse. Une peupleraie a par contre été plantée sur cette zone, alimentée de façon continue par une source. L'aménagement de cette zone d'une surface de l'ordre de 1 500 m<sup>2</sup> consisterait dans un premier temps à retirer les peupliers puis à reprofiler la zone en pente douce là où elle ne l'est pas. Enfin, un léger curage au niveau de la buse permettrait d'améliorer la connexion entre la zone humide et la rivière.

Vue générale de la zone

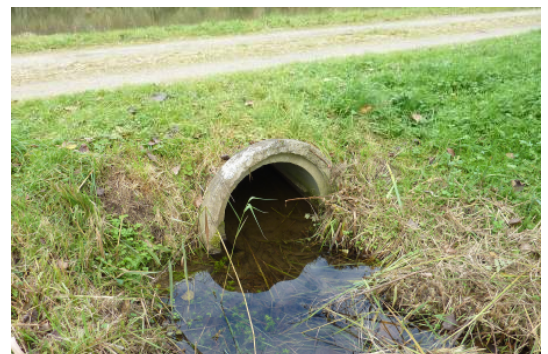
Communication avec l'Ourcq via un busage

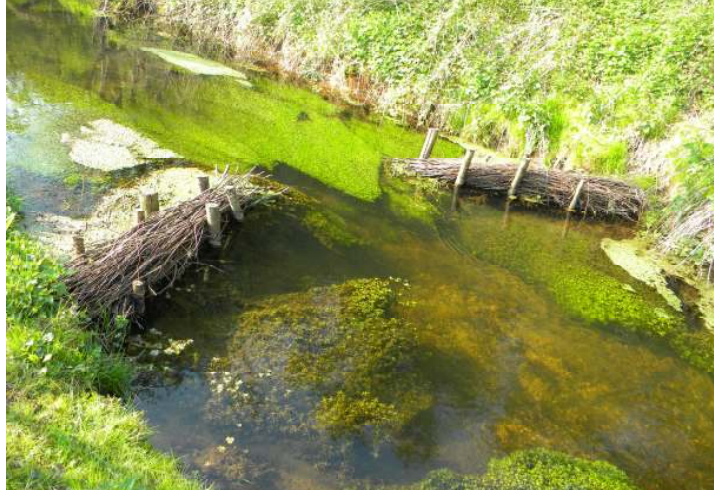
Cette action consiste à rediversifier le lit de l'Ourcq par la mise en place d'épis déflecteurs, banquettes végétalisées, blocs qui permettront au cours d'eau, grâce à sa dynamique naturelle, de recréer des sous-berges, des fosses... qui sont autant de caches pour la faune piscicole.

Exemple de dispositifs de diversification des écoulements

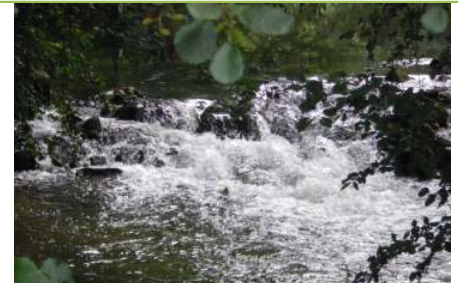
Cet ancien ouvrage servait à dévier une partie du débit de l'Ourcq vers le bras d'alimentation du moulin Noël. D'une hauteur d'environ 0,4 m, la chute résiduelle peut être facilement aménagée (arasement) de manière à améliorer la franchissabilité pour les poissons et à améliorer le transport solide (et donc réduire l'impact du remous de l'ouvrage).

Seuil résiduel du moulin Noël

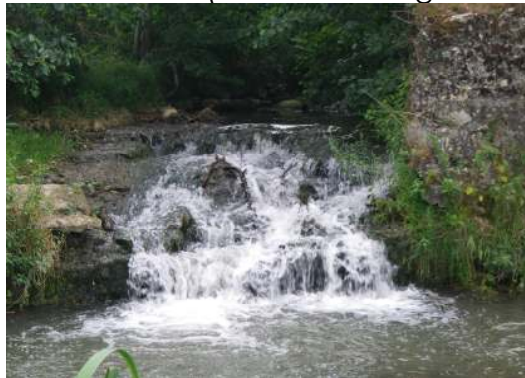
Pour l'aménager, il est d'abord possible de baisser la hauteur de chute en échancrant l'ouvrage. En plus de cette échancrure, il faudra encore réduire la hauteur du seuil qui restera en y ajoutant une succession de micro-seuils franchissables en aval immédiat. Cet aménagement est à réaliser soit au niveau de la rampe située en rive droite, soit au niveau des anciens vannages situés sur le cours principal. L'aménagement paraît cependant plus simple au niveau du seuil en pierre situé en rive droite.

Rampe résiduel en rive droite

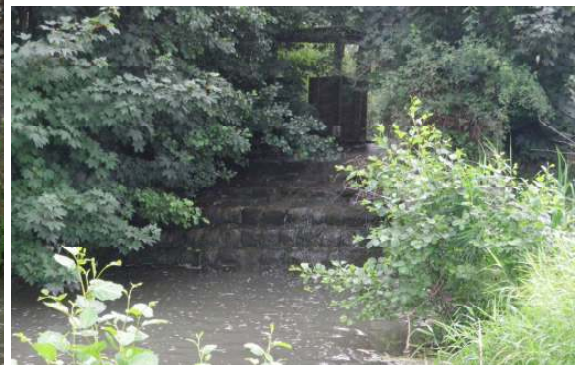
Anciennes vannes sur le cours principal

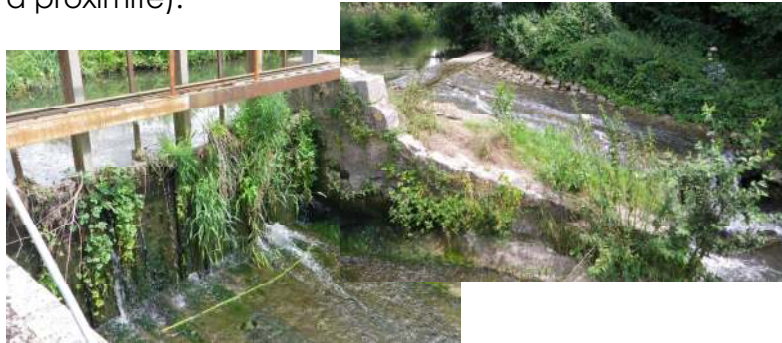
Cet ouvrage d'une hauteur proche de 2 mètres ne peut être ni arasé ni abaissé car il a encore un usage (prise d'eau pour alimenter les étangs situés à proximité).

Les possibilités pour le rendre franchissables existent cependant. Il est possible d'y aménager une passe à poissons (dernier recours) ou bien de le contourner en faisant transiter une partie du débit de l'Ourcq dans le bras situé en rive gauche (bras originel de l'Ourcq ?) via un bras de connexion qui serait nouvellement créé (en rouge ci-dessous). Cependant, vu la hauteur de l'ouvrage, son aménagement nécessitera une importante étude au préalable (topographie, hydraulique...).

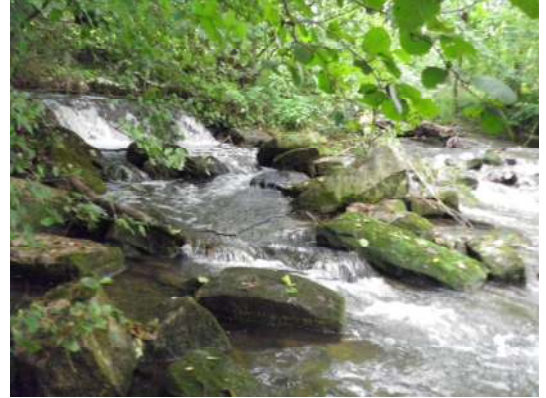
Cet ancien ouvrage servait à dévier une partie du débit de l'Ourcq vers le bras d'alimentation (maintenant comblé) du moulin de Saponay. D'une hauteur cumulée d'environ 0,8 m, la chute résiduelle peut être facilement aménagée de manière à améliorer la franchissabilité pour les poissons et à améliorer le transport solide (et donc réduire l'impact du remous de l'ouvrage).

Seuil résiduel du moulin de Saponay

Son arasement complet est envisageable du fait de la faible hauteur et de l'absence d'usage et d'enjeu. L'érosion régressive serait de plus très limitée.

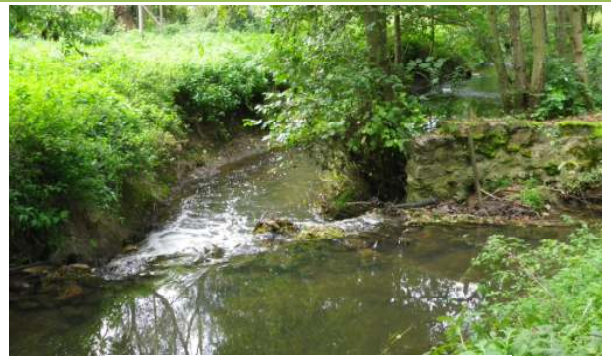
Cet ancien ouvrage servait à dévier une partie du débit de l'Ourcq vers le bras d'alimentation du moulin de Givray. D'une hauteur d'environ 0,35 m, cet ouvrage est la plupart du temps franchissable. Son arasement ne sera par contre pas forcément très bénéfique pour le cours d'eau étant donné que l'ancien bras d'alimentation du moulin présente un intérêt certain pour la truite fario avec une granulométrie et des écoulements intéressants. Toutefois, si, après concertation des différents partenaires techniques, l'arasement de cet ouvrage était envisagé, il ne présenterait pas de difficultés particulières.

Seuil résiduel du moulin de Givray

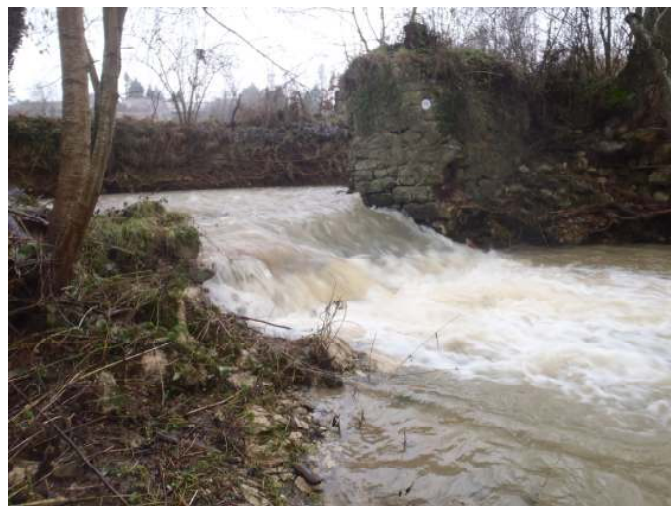
Cet ouvrage situé sur l'Ordrimouille, à moitié en ruines et n'ayant plus d'usage, présente tout de même une chute résiduelle d'au moins 80 cm. Et étant donné qu'il n'y a pas d'enjeu spécifique à proximité, l'arasement de l'ouvrage serait la solution la plus adaptée. Cet aménagement devra néanmoins faire l'objet d'une étude spécifique afin de savoir si des mesures connexes devront être mises en place (seuils de fond stabilisateur...)

Seuil de la Poterie

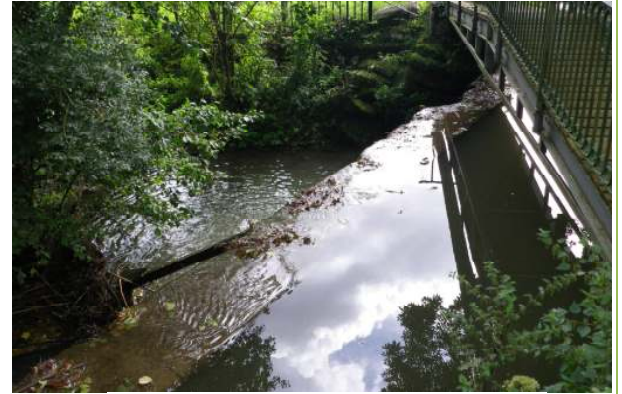
Cet ouvrage d'une hauteur proche d'environ 1,60 mètre est très pénalisant pour l'Ordrimouille car il empêche l'accès à tout l'amont du cours d'eau (et de ses affluents dont le ru du Pont-Foirier) où se trouvent les zones les plus intéressantes pour la reproduction de la truite. Par ailleurs, il a un impact très important sur la typologie du cours d'eau (remous très envasé où de plus, une sorte de plan d'eau a été aménagé en mares à canards -> la présence de canards et oies dans le cours d'eau, à cet endroit et dans toute la traversée de Coincy, est assez problématique entre autres de par le colmatage qui en résulte). Les possibilités pour le rendre franchissables existent cependant. Il est possible d'y aménager une passe à poissons (dernier recours) ou bien de le contourner (par la rive gauche) en aménageant des micro-seuils franchissables. Cependant, vu la hauteur de l'ouvrage, son aménagement nécessitera une importante étude au préalable (topographie, hydraulique...).

Seuil résiduel du moulin de Coincy

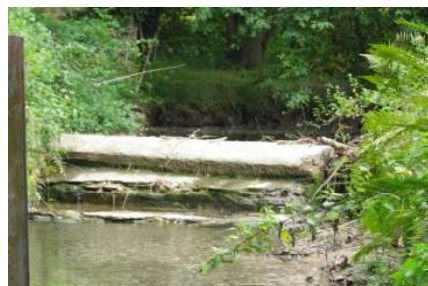
Ouvrage d'alimentation de l'étang

Cet ouvrage permet l'alimentation en eau d'un étang situé en rive gauche du ru du Pont-Foirier. L'arasement de l'ouvrage serait la meilleure solution pour le ru et ne poserait pas de problèmes consécutifs à l'effacement. Mais il faut avant toute chose vérifier la régularité de l'ouvrage et se renseigner son usage actuel. S'il s'avère autorisé et qu'il a encore un usage, il sera alors possible de le rendre franchissable en fractionnant la hauteur de chute par la mise en place de micro-seuils successifs.

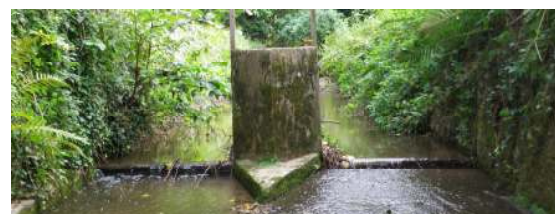
Glissières permettant d'augmenter la ligne d'eau du pour l'alimentation de l'étang

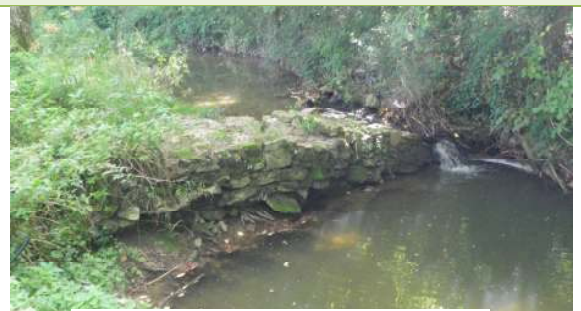
Cet ancien ouvrage servait à dévier une partie du débit de l'Ordrimouille vers le bras d'alimentation du moulin d'Epieds. D'une hauteur d'environ 60 cm, la chute résiduelle peut être facilement aménagée (arasement) de manière à améliorer la franchissabilité pour les poissons et à améliorer le transport solide (et donc réduire l'impact du remous de l'ouvrage). Cet effacement ne devrait pas poser de problème, le moulin étant à l'abandon, il n'a plus d'usage.

Seuil résiduel du moulin d' Epieds

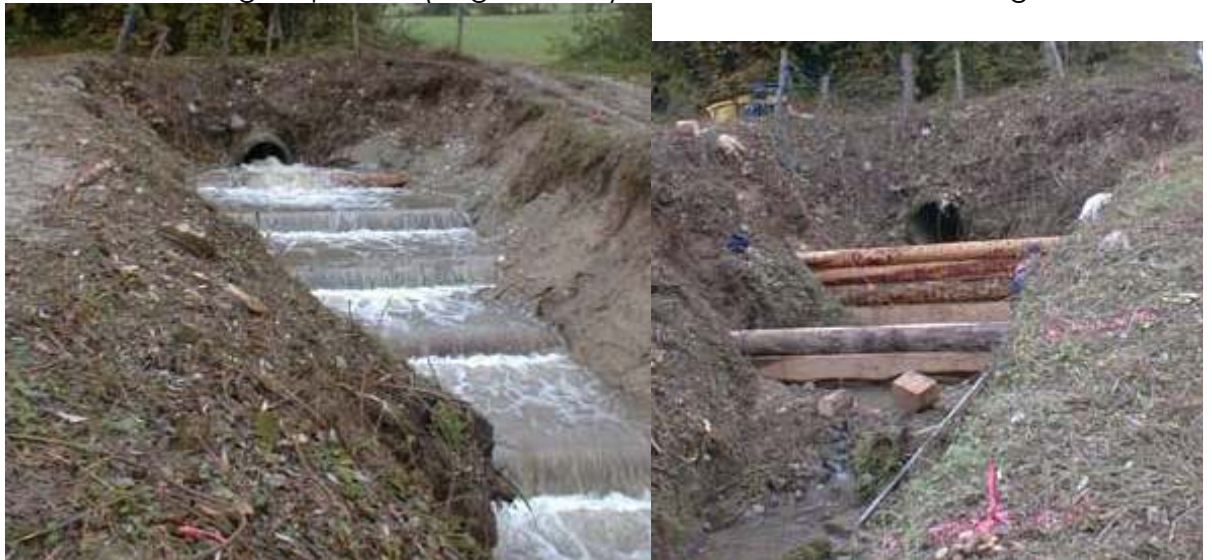
Exemple d'aménagement d'ouvrage par seuils successifs (Crédits photos : FPPMA74)

Cet ouvrage n'a actuellement aucun usage si ce n'est le maintien d'une ligne d'eau assez haute pour une prise d'eau destinée à l'irrigation. Vu l'état vétuste de l'ouvrage, des travaux seront de toute façon nécessaires d'ici peu. Son arasement paraît difficile du fait de la hauteur de chute (1,2 – 1,5 m) et des problèmes d'érosion régressive que cela causerait (notamment au niveau des habitations). La solution la plus envisageable serait de condamner la vanne du moulin et de faire transiter la totalité du ru via un bras de décharge. Il faudrait aussi rendre franchissable l'ouvrage (déversoir) alimentant le bras de décharge. Pour cela, il est possible d'échancre le seuil existant afin de diminuer la hauteur de chute puis de fractionner la hauteur du seuil résultant à l'aide de micro-seuils réalisés en bois ou en enrochements. Il faudrait ensuite retirer la grille placée (illégalement) à l'aval du bras de décharge.

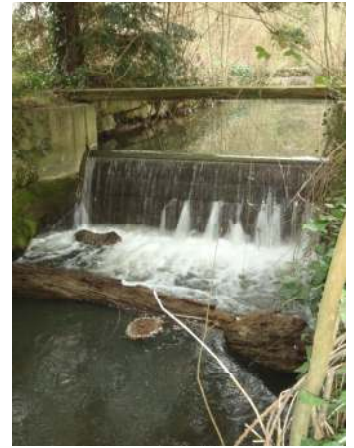
Cet ouvrage a pour usage l'alimentation en eau d'un petit étang. D'une hauteur d'environ 1m, cet ouvrage (constitué de planches en bois dans une glissière) est très pénalisant car infranchissable et ayant un remous sensible sur plusieurs centaines de mètres. Etant donné la nature de l'ouvrage, l'effacement progressif de l'ouvrage pourrait être envisagé par retrait successif des planches en bois tout en veillant aux effets néfastes éventuels que cela peut provoquer (incision du lit, déstabilisation des berges...).

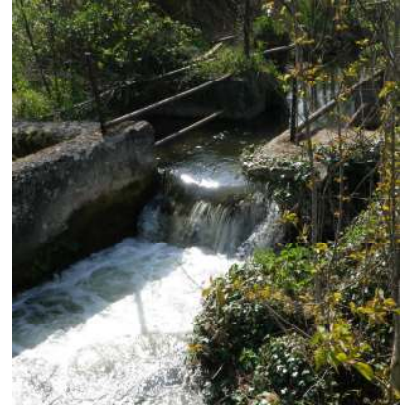
- 1. Cet ouvrage n'a plus d'usage étant donné qu'il servait à rehausser la ligne d'eau pour une zone d'abreuvement d'une pâture qui a été reconvertie en culture suite à la construction de la 2x2 voies.  
D'une hauteur d'environ 40 cm, ce seuil peut être facilement arasé sans créer de problèmes d'érosion régressive.

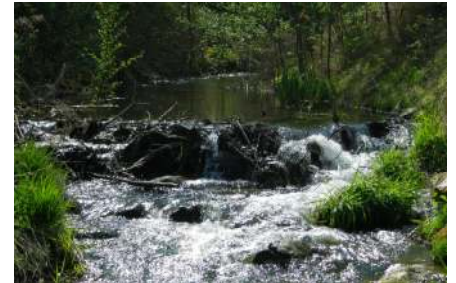
- 2. Cet ouvrage résiduel du moulin de Chevreux présente une petite chute de l'ordre de 30 cm et n'ayant à priori plus d'usage (sauf peut-être le maintien d'une certaine ligne d'eau pour l'abreuvement) peut facilement être arasé.

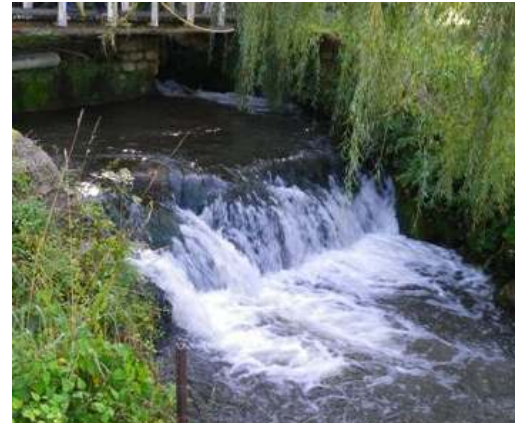
Le moulin d'Ecuiry ne paraît pas franchissable (en tout cas pas par toutes les espèces) de par sa hauteur d'environ 1 mètre et la faible lame d'eau présente en haut de l'ouvrage. N'ayant apparemment plus d'usage autre que l'agrément, l'arasement, au moins partiel, de cet ouvrage semble tout à fait possible. Cependant, cela nécessitera une étude spécifique de manière à étudier les problèmes éventuels d'érosion. Dans le cas où l'arasement ne serait pas possible, il faudra étudier la possibilité d'aménager un bras de contournement ou de fractionner la chute par la mise en place de micro-seuils franchissables.

Vue aval du moulin d'Ecuiry  
(Crédits Photos : MENVIELLE Erwan)

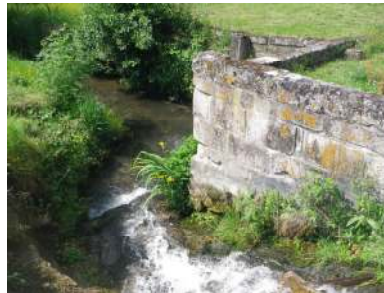
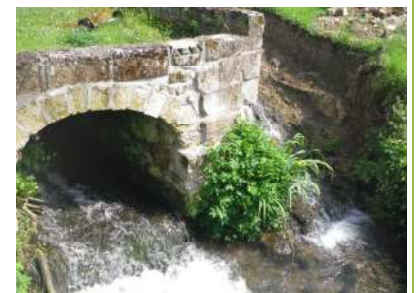
Cet ouvrage est très impactant du fait de sa hauteur de chute (environ 1,50 m) et parce qu'il est situé en barrage sur le cours d'eau, ce qui, en plus de créer une rupture de la continuité

Vue amont de l'ouvrage

Vue aval de l'ouvrage

écologique (sédimentaire et piscicole), entraîne un changement important de typologie en amont avec un remous très envasé sur un linéaire d'au moins 500 mètres. L'arasement total de l'ouvrage paraît difficile étant donné la hauteur de chute, les habitations et plans d'eau alentours, cela créerait trop de problème d'érosions (régressive et progressive). L'aménagement à envisager serait un contournement en rive gauche ou rendre la chute franchissable en la fractionnant. Mais cela doit faire l'objet d'une étude préalable.

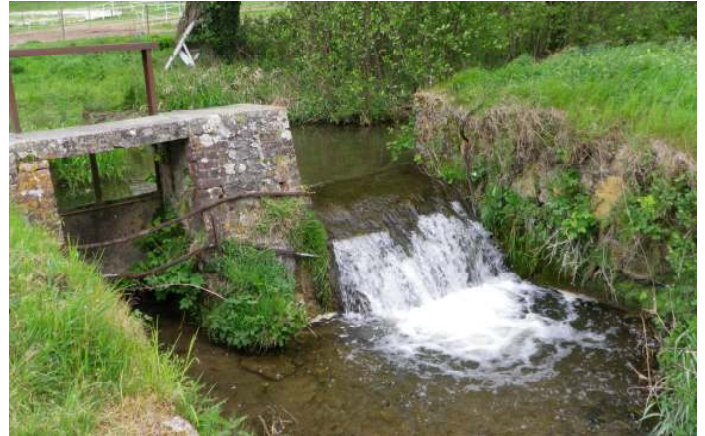
L'ouvrage de l'ancien moulin est encore présent avec une chute d'environ 1 mètre totalement infranchissable à l'heure actuelle. Son effacement paraît difficilement réalisable du fait qu'il sert au maintien d'un niveau d'eau suffisant pour alimenter les étangs situés aux alentours. Par ailleurs, son effacement créerait probablement des

problèmes d'érosion régressive pouvant aller jusqu'à déstabiliser la route située juste à côté ainsi que les digues des étangs. L'aménagement à envisager consiste donc à rendre franchissable l'ouvrage en fractionnant sa hauteur de chute ou alors en créant un bras de contournement de l'ouvrage. Cette dernière solution, étant beaucoup plus onéreuse et nécessitant un espace plus grand pour l'aménagement, ne paraît pas judicieuse. Il faudrait donc fractionner la hauteur de chute au niveau de l'ouvrage en créant plusieurs « micro-seuils » franchissables (cf. photo FDAAPPMA 42). Pour ce qui est du seuil créé par l'ouvrage d'art sur la D482, pour améliorer la franchissabilité de la chute créée par le radier de pont, il suffit de rétrécir la section du cours d'eau sous le pont afin d'augmenter la ligne d'eau, ce qui permettrait aux poissons de franchir cet obstacle.

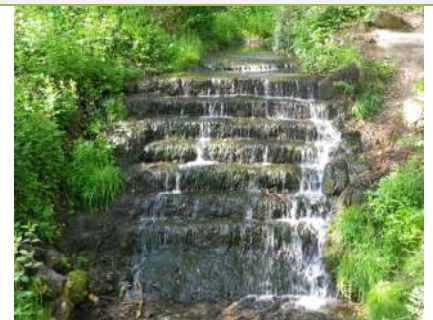
L'aménagement de cet ouvrage n'est pas proposé car l'ouvrage d'une hauteur de presque 2 mètres est très difficilement aménageable. En effet, le coût de l'aménagement et sa position (très près des sources, ce qui ne permettrait pas de rendre colonisable un linéaire important) ne justifient pas son aménagement.

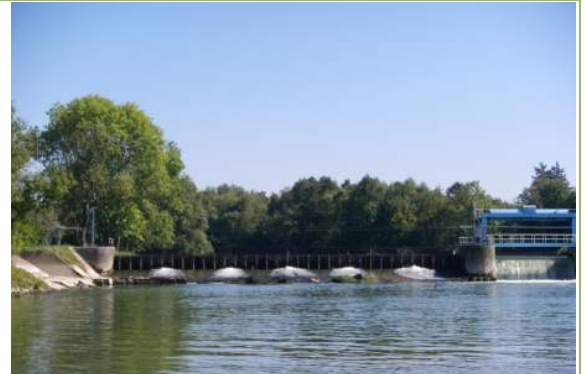
L'ouvrage de Berry-au-Bac entraîne plusieurs perturbations. En premier lieu, le barrage est un obstacle aux migrations piscicoles et entraîne des modifications du transport solide (banalisation des écoulements et des habitats en amont avec colmatage et érosion progressive en aval). De plus, cet ouvrage sert de prise d'eau à la navigation et d'alimentation pour la centrale hydroélectrique de Bourg-et-Comin. Cela pose des problèmes de ressources quantitatives en eau sur le tronçon court-circuité entre Berry-au-Bac et Bourg-et-Comin sachant qu'il est difficile de savoir si le débit réservé est respecté. Sachant que cet ouvrage fait encore l'objet d'un usage, lié aux prises d'eau décrites ci-dessus, les propositions d'actions pour cet ouvrage ne concerneront pas un arasement bien que ce soit la solution idéale pour que l'Aisne retrouve sa dynamique naturelle. Le cours de l'Aisne étant un axe de migration important (au moins pour l'Anguille), on peut s'attendre à ce que cet ouvrage soit aménagé à moyen terme. En attendant, il est impératif de s'assurer à ce que le débit réservé (4 m<sup>3</sup>/s) soit respecté à minima. La solution d'aménagement la moins contraignante (permettant de conserver l'usage de l'ouvrage serait donc de réaliser une rivière de contournement en rive droite de l'ouvrage. Cet aménagement nécessitera bien sûr une étude spécifique de faisabilité (relevés topographiques, maîtrise foncière...).

Vue aval du barrage de Berry-au-Bac

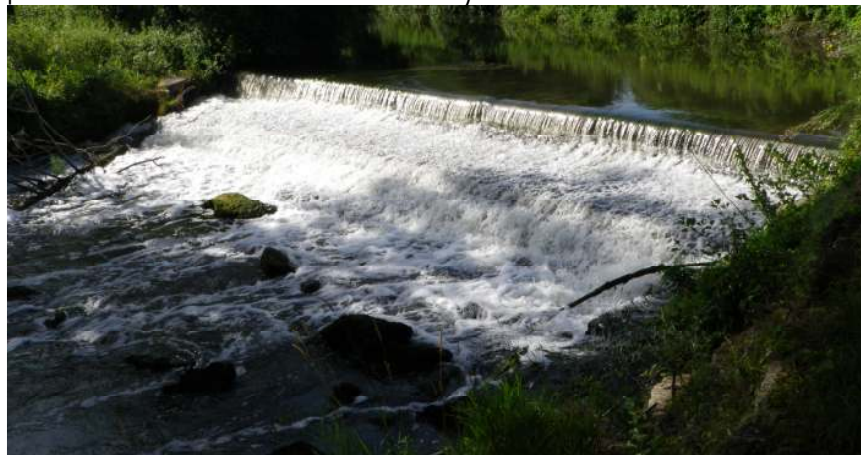
Situé sur la commune de Ciry-Salsogne, ce déversoir présentant une chute d'environ 1,5 mètre permettait d'alimenter l'ancien moulin de la Limerie. Cet ouvrage est infranchissable mais son aménagement est envisageable techniquement. Cela permettrait de décloisonner tout le linéaire aval de la Vesle, les moulins de Quicampoix et de Braine étant franchissables dans certaines conditions (hautes eaux et vannes relevées notamment). L'aménagement consiste donc à réduire la hauteur de chute par la mise en place de « pré-seuils » franchissables. Selon les usages encore en place au niveau du moulin, il est aussi possible d'échancrer le seuil ou même de l'abaisser afin de le rendre franchissable par une majorité des espèces (l'arasement total ne paraît pas possible, cela créerait des problèmes d'érosion, déstabiliserait les berges et modifierait le caractère humide de plusieurs zones situées en amont).

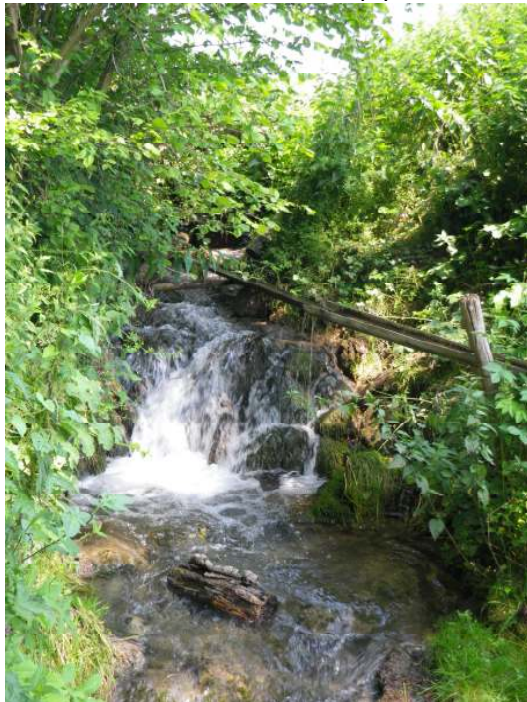
- Moulin de Vassens (2) sur le ru de Vassens

Cet ancien ouvrage (hauteur globale d'environ 1,5m constituée d'une chute principale d'un peu moins d'1 mètre et de petites marches en escalier, cf. photo ci-dessus) paraît difficilement franchissable par une majorité d'espèces. L'aménagement le moins contraignant pour le propriétaire (problèmes de prises d'eau) serait de fractionner la hauteur de chute en plusieurs micro-seuils franchissables. Cette solution n'aurait par contre aucune effet positif sur la typologie du cours d'eau et notamment le transport solide avec un remous de l'ancien ouvrage d'autant plus impactant que le ru a été rectifié en amont.

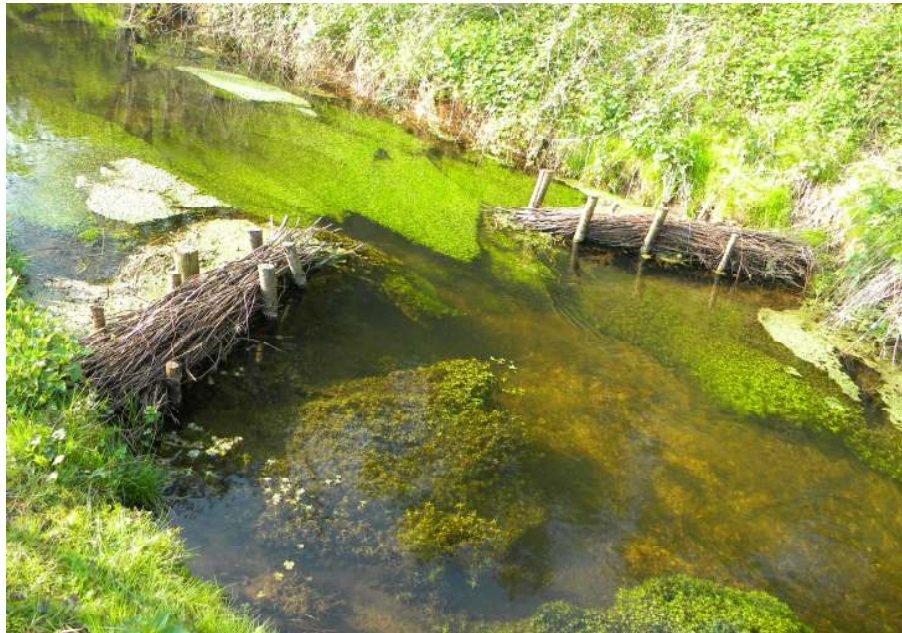
Cette action consiste à rediversifier le lit du Ru d'Hozier par la mise en place d'épis déflecteurs, banquettes végétalisées, blocs qui permettront au cours d'eau, grâce à sa dynamique naturelle, de recréer des sous-berges, des fosses... qui sont autant de caches pour la faune piscicole

Exemple de dispositifs de diversification des écoulements

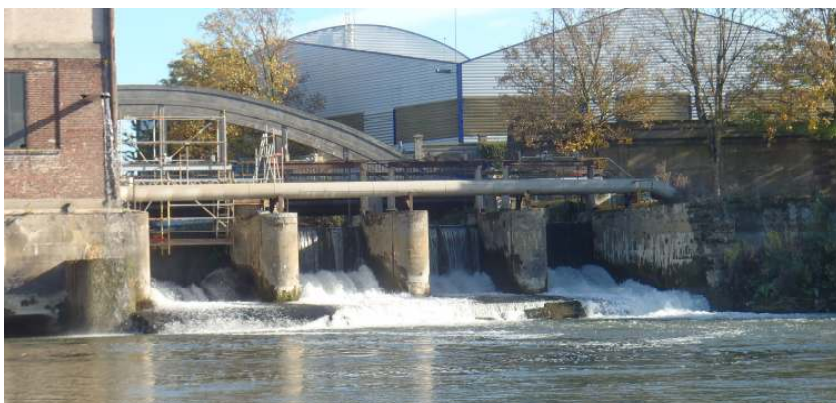
Cet ouvrage d'une hauteur de quasiment 3 mètres est complètement infranchissable. Identifié comme ouvrage Grenelle et étant le seul infran sur ce contexte empêchant la migration sur l'axe amont de l'Oise, il doit être aménagé. Ayant encore un usage (pour l'usine Arkéma et pour une prise d'eau des

Vue aval du barrage Arkéma

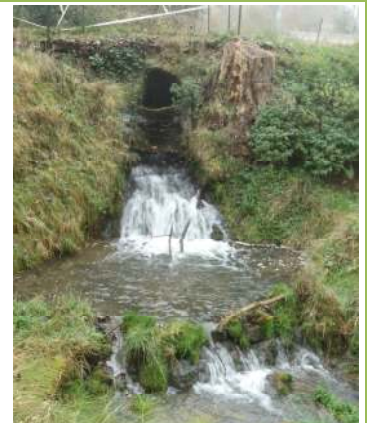
- 1- Ces deux ouvrages (ROE33584) forment un ensemble totalement infranchissable d'une hauteur d'environ 2 mètres. Le seuil aval, en enrochements, d'une cinquantaine de centimètres de haut est partiellement franchissable en hautes eaux mais l'infran créé par le radier de pont est totalement infranchissable (chute puis rampe empierrée pour une hauteur globale d'environ 1,5 m). L'aménagement de cet ouvrage nécessitera une étude spéciale incluant probablement la reconstruction du pont.

**Vue aval des 2 ouvrages « N°1 »**

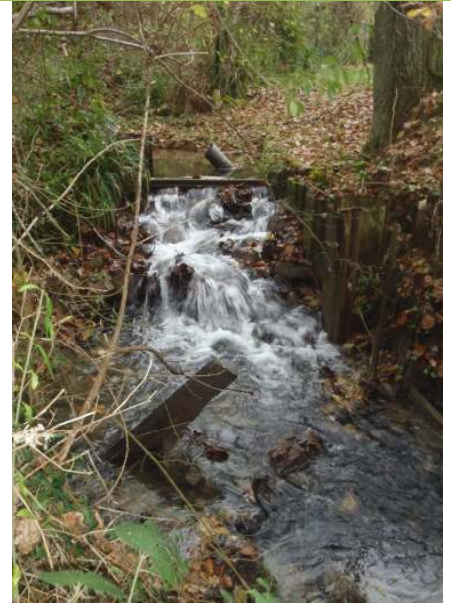
**3-** L'ouvrage N°3 est un seuil en enrochements d'environ 80 centimètres de haut permettant l'alimentation de plan(s) d'eau. Infranchissable car constituée d'une rampe enrochée trop longue et ne présentant pas de fosse d'appel, cet ouvrage peut assez facilement être rendu franchissable par un apport d'enrochement puis une redistribution de ceux-ci afin de créer des zones d'écoulements différents (zones de repos notamment) avec une lame d'eau suffisante. Avant tout aménagement, il faudra cependant vérifier la légalité de l'ouvrage qui devrait être effacé s'il s'avérait ne pas être autorisé.

*Vue aval de l'ouvrage « N°3 »*

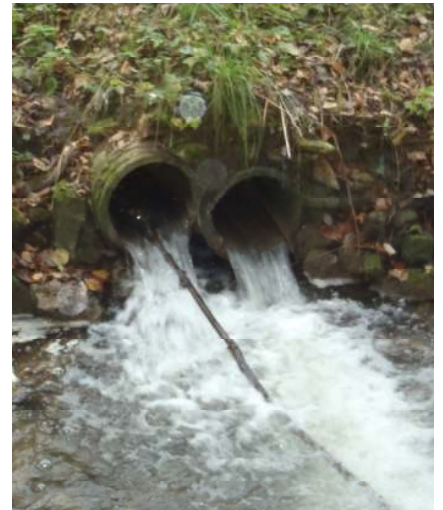
**4-** Cet ouvrage constitué de deux buses est infranchissable car les buses ont mal été posées créant une chute d'environ 25 centimètres et des écoulements trop laminaires. La solution la plus adaptée serait le retrait de ces buses avec l'aménagement d'une passerelle ou d'un passage à gué stabilisé ou encore la mise en place d'une arche en PEHD. Ce sont les usages en place qui permettront de décider la solution la plus adaptée et la plus avantageuse financièrement.

*Vue aval de l'ouvrage « N°4 »*

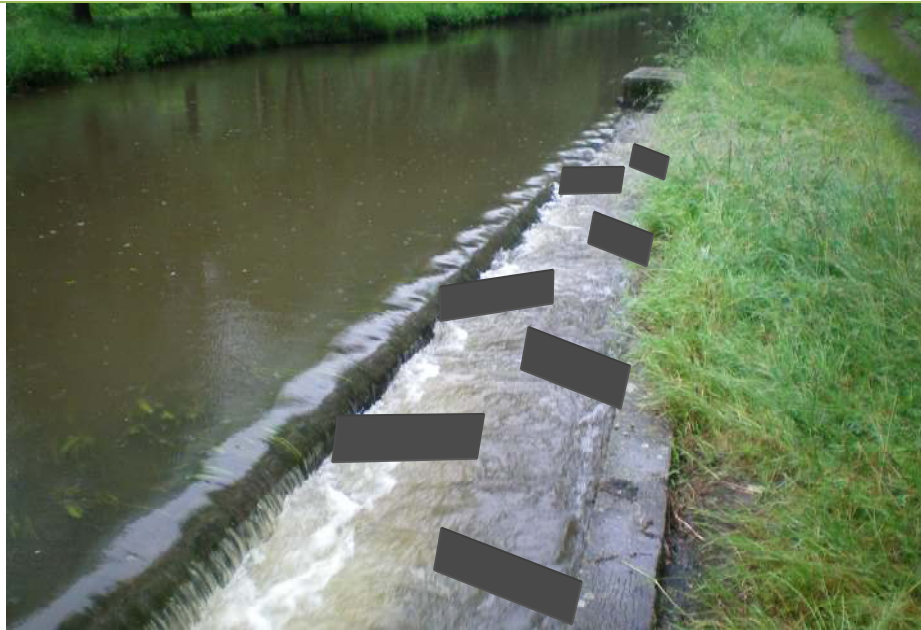
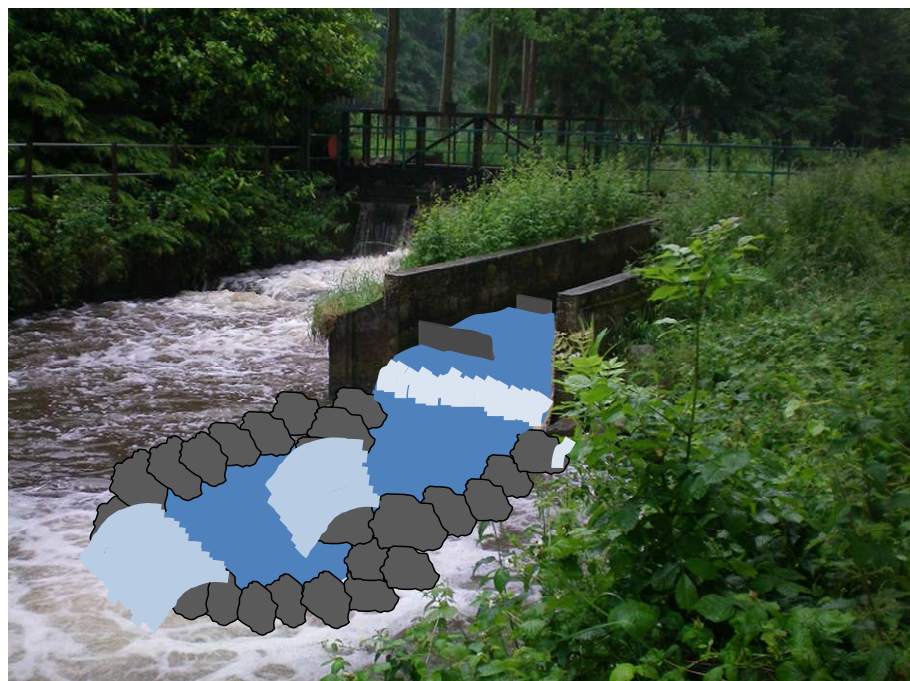
<b>Aménagement du barrage des Michettes (ROE13153)</b>
<b>Actions &amp; Objectifs</b>	<p>L'aménagement de cet ouvrage est stratégique car il est le premier infran situé sur l'Ailette depuis de la confluence avec l'Oise. Il paraît difficilement envisageable d'arasé cet ouvrage car il a encore un usage pour la navigation (il permet de rehausser la ligne d'eau afin d'effectuer une prise d'eau pour alimenter le canal de l'Oise à l'Aisne) et les travaux liés aux perturbations suite à son arasement (érosion régressive, effondrement de berges voir d'ouvrages d'art en amont) seraient trop coûteux. Actuellement, l'ouvrage n'appartient officiellement à personne même si VNF le gère. VNF a d'ailleurs fait une demande de rachat à l'Etat pour l'euro symbolique, demande toujours sans réponse. L'action proposée pour cet ouvrage va constituer à rendre franchissable cet ouvrage pour la grande majorité des espèces piscicoles. Pour ce faire, deux solutions s'offrent à nous :</p> <ul style="list-style-type: none"> <li>- Il est possible de créer un bras de contournement de l'ouvrage en rive gauche. Cette solution serait possible car il y a suffisamment d'espace à côté du cours d'eau et cet espace n'est occupé que par quelques peupliers. Il faudrait cependant que cet aménagement passe par une acquisition foncière et les travaux de conception/réalisation seraient très coûteux.</li> <li>- L'autre solution consiste à rendre franchissable l'ouvrage en aménageant le déversoir en forme de rampe situé en rive gauche (cf. photos). Cet aménagement paraît moins onéreux et tout aussi efficace que le bras de contournement car le débit transitant par cette rampe offre un débit d'attrait suffisant pour les poissons. Pour rendre franchissable cet ouvrage, il faudrait donc diminuer la dynamique des écoulements et augmenter la ligne d'eau dans la rampe par des déflecteurs et rendre franchissable la chute terminale de l'ouvrage en fractionnant cette chute en plusieurs petits seuils.</li> </ul> <p>Le chiffrage de ce MAC est compliqué car l'aménagement nécessite une étude hydraulique au préalable afin de voir quel scénario paraît le plus adapté (contournement ou aménagement de la franchissabilité).</p>

Représentation schématique de l'aménagement de l'ouvrage

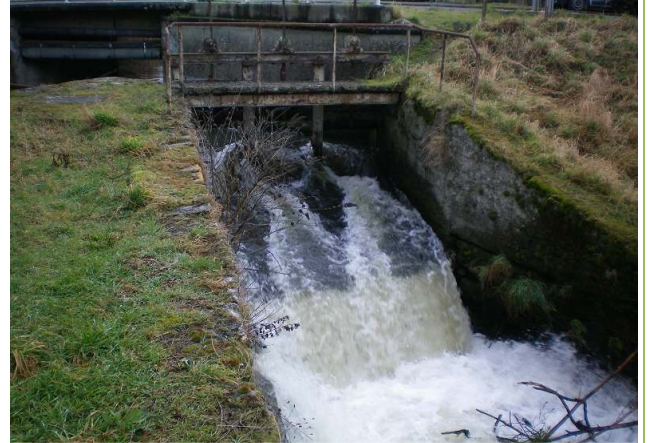
Moulin de Chivy-les-Etouvelles

L'aménagement de cet ouvrage est assez problématique pour plusieurs raisons. D'une part, l'arasement paraît difficile car cela engendrerait des problèmes de déstabilisation des berges en amont avec un enjeu immédiat (route, habitations), d'autre part, il existe sûrement un droit d'eau qu'il sera difficile de contourner. Les deux solutions sont alors de rendre franchissable soit l'ouvrage soit son bras de décharge. La solution privilégiée par le syndicat serait l'aménagement du bras de décharge sachant, avant toute chose, qu'il faudra prendre en compte le manque de débit pour l'attrait du poisson dans ce bras. Enfin, l'aménagement du bras de décharge car il présente un ouvrage à aménager car infranchissable et il ne présente pas un débit d'attrait suffisant. Il serait aussi possible de rendre l'ouvrage directement franchissable en fractionnant la hauteur de chute par la mise en place successive de plusieurs petits seuils franchissables tout en essayant de réduire la hauteur de chute (incision du seuil ?). Une étude spécifique devra identifier la solution à mettre en œuvre en tenant compte des différentes contraintes (gain écologique, usage, érosion...)

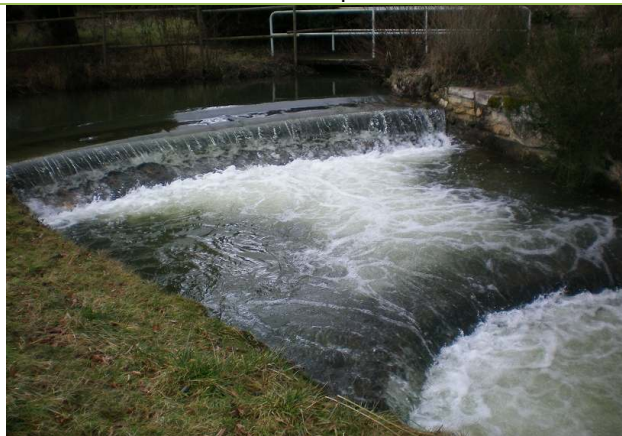
Le double seuil ne peut pas être arasé car cela poserait des problèmes de stabilité des berges en amont (enjeu -> pont de la D15) et car l'alimentation en eau du bras du moulin serait coupée (aucune donnée concernant un possible droit d'eau, le moulin n'étant, à priori, plus en état de fonctionnement). Il ne paraît pas non plus possible d'aménager un bras de contournement de par la contrainte foncière (surface disponible faible). Pour aménager la franchissabilité, il serait par contre possible de réduire la hauteur du double seuil en échancrant les deux ouvrages puis en les fractionnant par la mise en place d'enrochements. Mais au vu des différentes contraintes, il paraît judicieux d'effectuer une étude hydraulique spécifique de faisabilité pour ces ouvrages (double seuil + 2 seuils successifs).

**Double seuil du Moulinet pour alimenter le bras de l'ancien moulin**

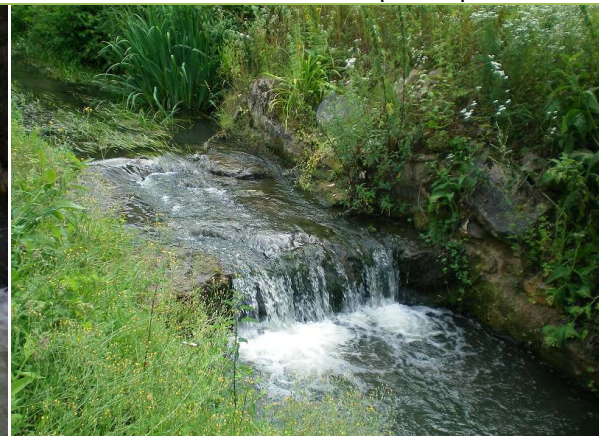
Ce secteur de l'Ailette est concerné par un double seuil ainsi que deux seuils successifs en aval immédiat. L'aménagement de ces ouvrages (double seuil + deux seuils successifs) est compliqué car la hauteur de chute cumulée par ces seuils est de pratiquement 2 mètres.

**Un des deux seuils successifs (identiques) en aval du double seuil**

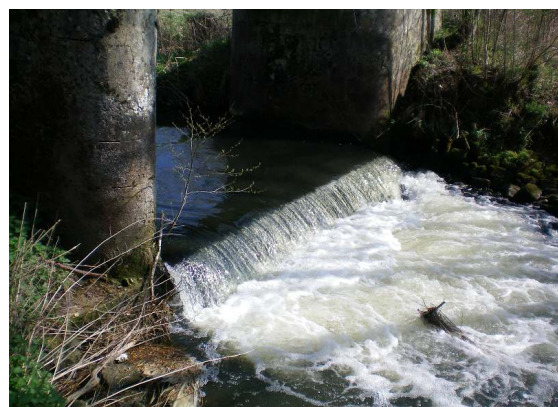
Seuil du Pont d'Elle

- Il est possible d'arasier l'ouvrage en supprimant le radier en pierre, ce qui ne risque pas de poser de problème à l'amont du fait de la faible hauteur de chute
- Il est aussi possible de contourner l'ouvrage en rive droite si l'ouvrage présente un intérêt au niveau patrimonial ou encore s'il existe un droit d'eau. Le contournement de l'ouvrage ne nécessiterait pas de gros travaux car la rivière a naturellement tendance à contourner l'ouvrage quand elle monte en charge (un muret a été construit pour éviter ce contournement et il suffirait alors de la détruire puis de retracer un lit mineur).

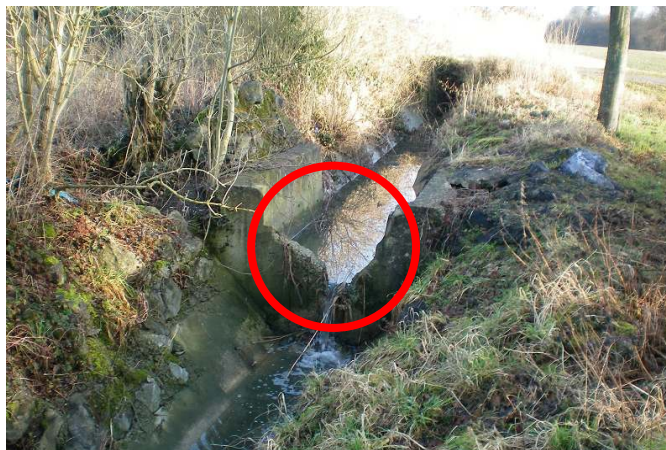
Ouvrage à reconstruire pour le bon cheminement des eaux vers le bassin de dépollution

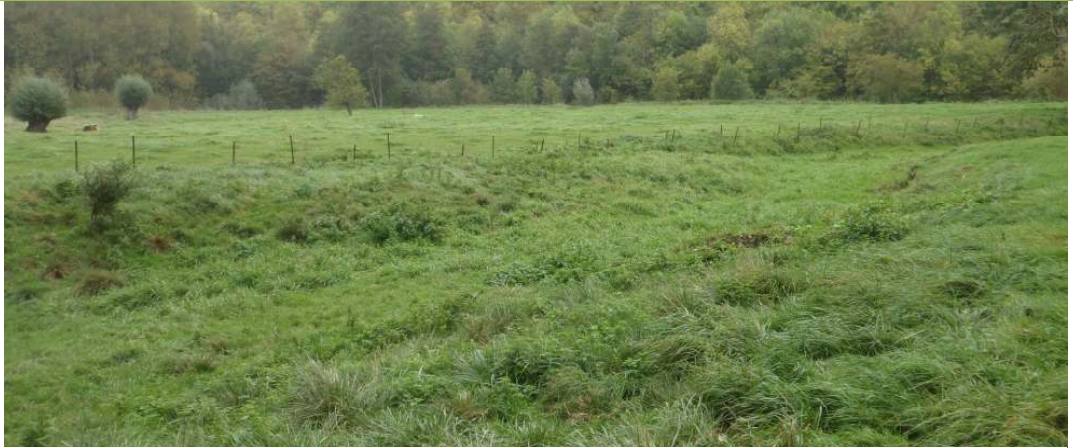
<b><u>LOCALISATION SUR LE CONTEXTE</u></b>
	L'intégralité du lit majeur du cours de l'Oise
	<b>Restauration de frayères à brochet</b>
<p>Dans cette action, seules 4 restaurations de frayères sont proposées car la capacité de production du contexte étant quasiment conforme, il n'est pas prioritaire d'en restaurer beaucoup plus mais il existe de nombreux autres sites sur lesquels une restauration serait envisageable.</p> <p><u>Restauration d'une frayère entre Hauteville et Macquigny (environ 2 500 m<sup>2</sup>) :</u>  L'intérêt de l'aménagement de cet ancien méandre de l'Oise tient dans le fait qu'il est peu perché par rapport au lit de la rivière (fort incisé dans ce secteur) et qu'une importante dépression est encore présente avec des supports adéquats. Ainsi, les travaux n'engendreraient pas de mouvements de terre trop importants. Par ailleurs, ce secteur est occupé par de l'élevage bovin et il serait alors possible de conventionner avec l'éleveur pour disposer de l'autorisation pour réaliser les travaux en lui proposant notamment d'aménager un point d'abreuvement permanent pour ses bêtes. Les travaux consisteraient donc à recréer légèrement la zone, la retaluter en pente douce, réaménager la connexion à l'Oise bien orientée vers l'aval et effectuer les petits aménagements connexes pour l'éleveur (clôtures, point d'abreuvement). La surface de la zone est estimée à au moins 2 500 m<sup>2</sup>.</p>

Aperçu de l'ancien méandre propice à l'aménagement d'une frayère à brochet

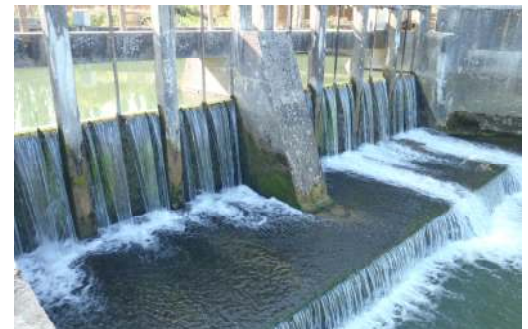
Seuil du moulin d'Assis-sur-Serre

Ce moulin a encore un usage (hydroélectricité) et vu sa hauteur (de l'ordre d'un peu plus de 2 m), il est impossible de l'araser. Il est toutefois très pénalisant pour le transit sédimentaire et la franchissabilité piscicole. Concernant le transit sédimentaire, il faudrait voir avec l'exploitant la possibilité d'avoir une période d'ouverture de vannes, pendant les hautes eaux, qui permettrait un minimum d'auto-épuration. Pour ce qui est de la franchissabilité piscicole, vu la configuration du site, la solution la plus efficace serait l'aménagement d'un dispositif de franchissement de type passe à poisson. En effet, l'aménagement de la franchissabilité de l'ouvrage du bras de dérivation (haut d'environ 2 mètres paraît tout aussi compliqué et ne serait sûrement pas efficace (problème de débit d'attrait). Cet aménagement nécessite bien entendu la réalisation d'une étude spécifique afin de dimensionner les aménagements à réaliser et d'évaluer les problèmes éventuels liés à l'érosion.

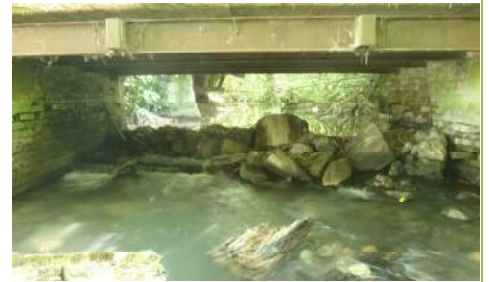
L'ouvrage N°2 d'une hauteur de l'ordre de 35-40 cm est constitué de matériaux divers (blocs de pierre, briques, bois...). Franchissable en hautes eaux pour certaines espèces il crée un remous assez pénalisant sur le transport solide (colmatage, uniformisation). Il suffirait simplement de le démanteler, quitte à récupérer certains matériaux et les réutiliser en amont pour recréer de l'habitat.

Vue aval de l'ouvrage N°2 du Péron

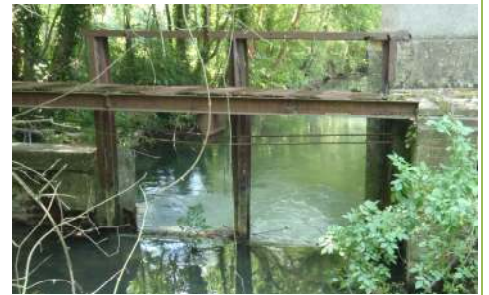
L'ouvrage N°3 (ROE19109) d'une hauteur d'environ 40 cm est le seuil résiduel de l'ancien moulin de La Ferté Chevresis. Franchissable en hautes eaux pour certaines espèces il crée un remous assez pénalisant sur le transport solide (colmatage, uniformisation). Il suffirait simplement de le démanteler.

Vue amont de l'ouvrage N°3

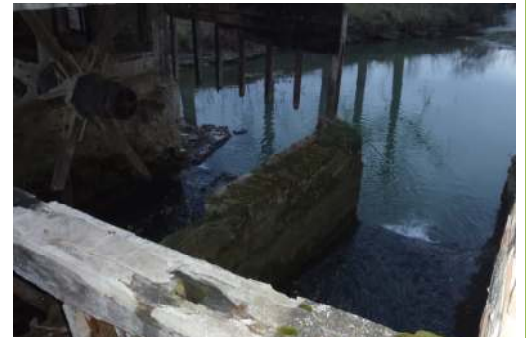
Ce moulin n'a plus d'usage et est quasiment entièrement démantelé. Il ne subsiste que l'ancienne armature des vannes et un seuil résiduel d'environ 40-50 cm. Il n'est franchissable qu'en hautes eaux et que par certaines espèces. La solution d'aménagement la plus efficace serait l'arasement du radier résiduel mais nécessite une étude de faisabilité (risque potentiel de déstabiliser l'habitation voisine). Si cette solution ne paraît pas possible, il faudrait alors trouver le moyen de rehausser la ligne d'eau sur le radier (éléments de diversification tels blocs, déflecteur) et d'atténuer la hauteur de chute du radier en rehaussant la lame d'eau de la fosse située en aval (mise en place d'un « prés-seuil » franchissable).

Vue amont du seuil résiduel du moulin de Dercy

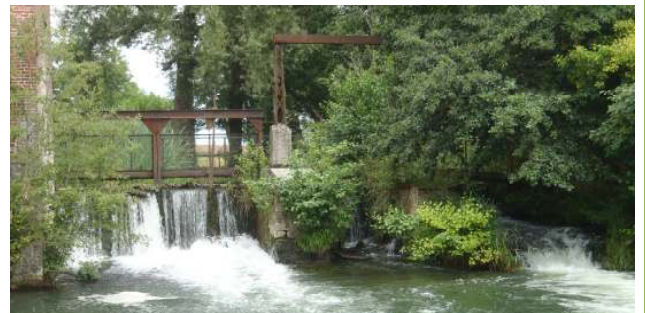
Le moulin d'Erlon, d'une hauteur de l'ordre de 1,80 mètre est totalement infranchissable vannes fermées. Il n'a à priori plus d'usage officiel, si ce n'est le maintien d'une certaine ligne d'eau pour l'alimentation en eau d'étangs situés en amont. Composé de vannes en rive droite et en rive gauche, d'une rampe empierrée suivie d'une chute de l'ordre de 50 cm, l'aménagement de la franchissabilité (si l'ouverture des vannes ou l'arasement ne sont pas possible du fait de l'alimentation des étangs) pourrait être réalisé en rive gauche en augmentant la hauteur d'eau et la rugosité sur la rampe empierrée (déflecteurs). Puis, il faudrait améliorer la franchissabilité de la chute de 50 cm en rehaussant la ligne d'eau dans la mouille par la mise en place d'enrochements ou d'un pré-seuil franchissable au niveau de la tête de radier située en aval. Il serait aussi éventuellement possible d'aménager un bras de contournement en rive gauche. Cela nécessitera bien sûr une étude spécifique de faisabilité technique afin de déterminer la meilleure solution à mettre en place.

Vue aval du moulin d'Erlon

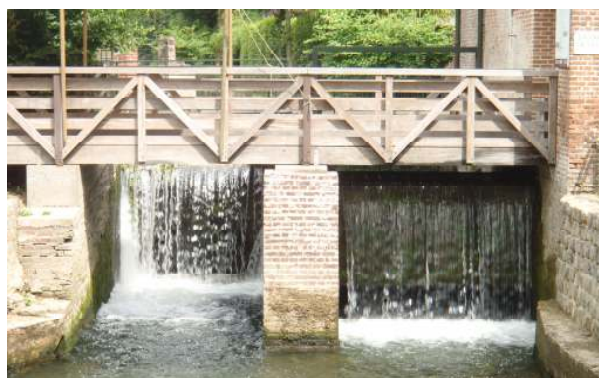
Cet ouvrage est totalement infranchissable et très pénalisant pour le transport solide (remous très importants). Il n'a plus d'usage, si ce n'est l'agrément, mais son effacement ne paraît pas pour autant facilement réalisable étant donné qu'il est situé en pleine agglomération et que cela engendrerait de très importants problèmes d'érosion régressive. La seule solution d'aménagement de l'ouvrage, à moins que l'abaissement progressif soit possible, serait donc sûrement la réalisation d'une passe à poissons étant donné le peu d'espace disponible. Cela nécessitera bien sûr une étude spécifique de faisabilité technique.

*Vue aval du moulin du Temple*

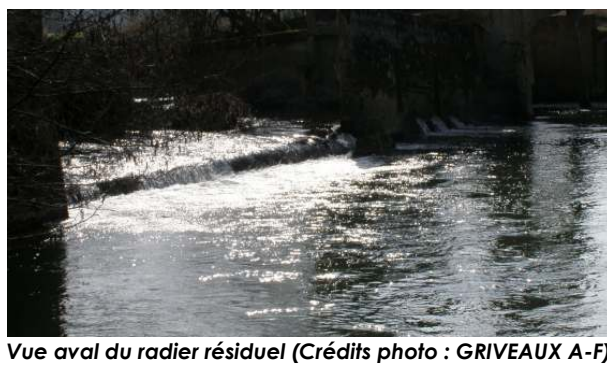
Ce moulin est en ruine et n'a plus d'usage. Il ne pose aucun problème pour le transport des sédiments. Bien que franchissable, la franchissabilité piscicole de cet ouvrage pourrait être aisément améliorée par l'arasement du radier résiduel (d'environ 40 cm de hauteur) ou son aménagement par l'augmentation de la lame d'eau et la diversification des écoulements (cf. aménagement du moulin de Chaourse).

*Vue aval du radier résiduel (Crédits photo : GRIVEAUX A-F)*

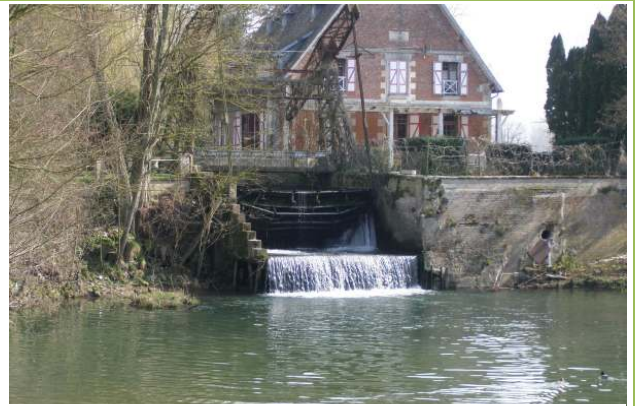
D'une hauteur d'environ 3 mètres, cet ouvrage a encore un usage dédié à la production d'hydroélectricité. Constitué d'un clapet totalement infranchissable, et difficilement aménageable, il a un impact non négligeable sur le transit sédimentaire. Il nécessitera donc la mise en place d'un aménagement spécifique pour le franchissement piscicole (type passe à poissons ou bras de contournement).

Vue aval du clapet (Crédits photo : GRIVEAUX A-F)

Une étude spécifique de faisabilité devra identifier la solution la plus appropriée (gain écologique, coût, problèmes d'érosion éventuelle...).

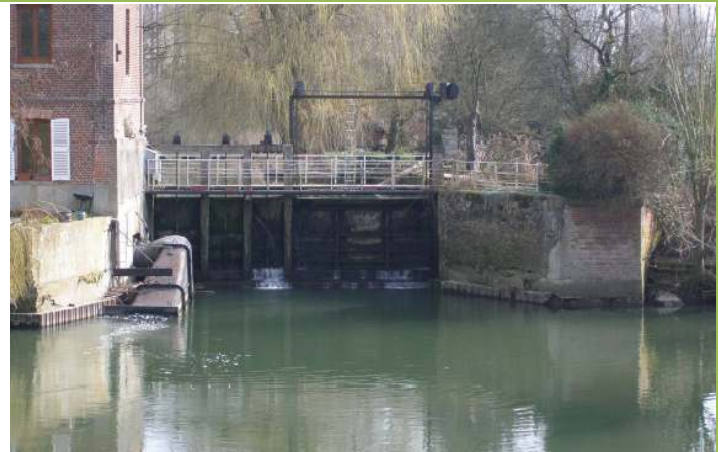
Ce moulin produit toujours de l'hydroélectricité. D'une hauteur d'environ 2 mètres, cet ouvrage est constitué de vannes mobiles totalement infranchissables (lorsqu'elles sont fermées), et est difficilement aménageable. Il a un impact non négligeable sur le transit sédimentaire et est très impactant sur la faune piscicole car parfois mal géré, il provoque des assècs

Vue aval du moulin de Tavaux (Crédits photo : GRIVEAUX A-F)

en aval. Il nécessitera donc la mise en place d'un aménagement spécifique pour le franchissement piscicole (type passe à poissons ou bras de contournement). Une étude spécifique de faisabilité devra identifier la solution la plus appropriée (gain écologique, coût, problèmes d'érosion éventuelle...).

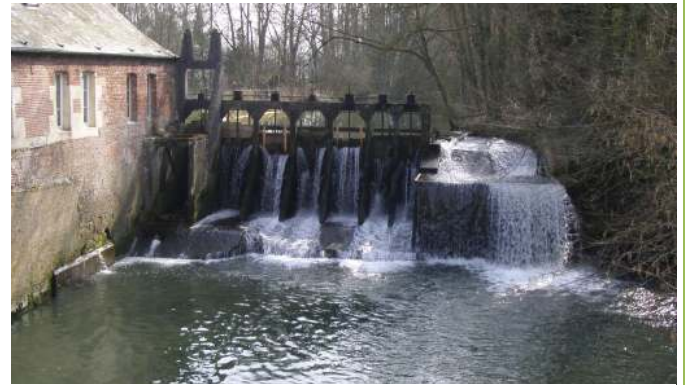
Cet ouvrage produit toujours de l'hydroélectricité. D'une hauteur totale légèrement supérieure à 3 mètres, le moulin d'Agnicourt-et-Séchelles est constitué d'un déversoir empierré et de vannes mobiles totalement infranchissables (lorsqu'elles sont fermées), et est difficilement aménageable. Il a un impact non négligeable sur le transit sédimentaire. Il

Vue aval du moulin d'Agnicourt-et-Séchelles Tavaux (Crédits photo : GRIVEAUX A-F)

nécessitera donc la mise en place d'un aménagement spécifique pour le franchissement piscicole (type passe à poissons ou bras de contournement). Une étude spécifique de faisabilité devra identifier la solution la plus appropriée (gain écologique, coût, problèmes d'érosion éventuelle...).

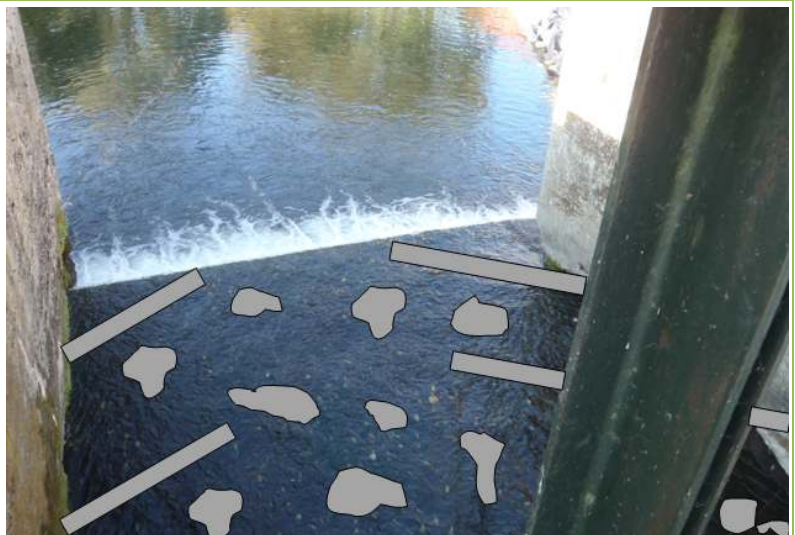
Cet ouvrage n'a plus d'usage avéré. Composé de vannes et d'un radier d'une hauteur d'environ 35 cm pour une longueur d'environ 5 mètres en béton, la franchissabilité pourrait être largement améliorée. La solution la plus bénéfique pour le cours d'eau serait l'arasement de l'ouvrage mais cette solution nécessite la mise en place d'une

Représentation schématique du type d'aménagement qu'il serait possible de réaliser au niveau du moulin de Chaourse

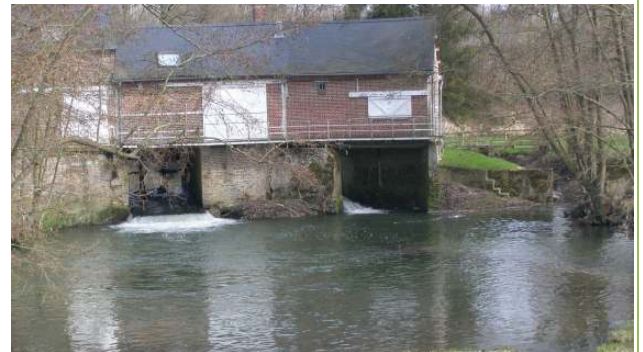
Cet ouvrage n'a plus d'usage véritable (uniquement l'agrément). D'une hauteur d'environ 2 mètres quand les vannes sont fermées, il est partiellement franchissable quand les vannes sont ouvertes. Il serait sûrement possible d'envisager d'améliorer la franchissabilité de l'ouvrage quand les vannes sont ouvertes (radier résiduel avec faible lame d'eau dont il faudrait peut-être améliorer la hauteur d'eau qui transite ainsi que la rugosité, cf. aménagements préconisés pour le moulin de Chaourse) et de sensibiliser les propriétaires à l'importance d'ouvrir les vannes en période de migration et de crues (maintien de l'autoépuration).

Vue aval du moulin de Vincy  
(Crédits photo : GRIVEAUX A-F)
