# PLAN DÉPARTEMENTAL POUR LA PROTECTION DU MILIEU AQUATIQUE ET LA GESTION DES RESSOURCES PISCICOLES DU DÉPARTEMENT DE L' AISNE

(Document technique – Mise à jour Mai 2012)

**Mai 2012**

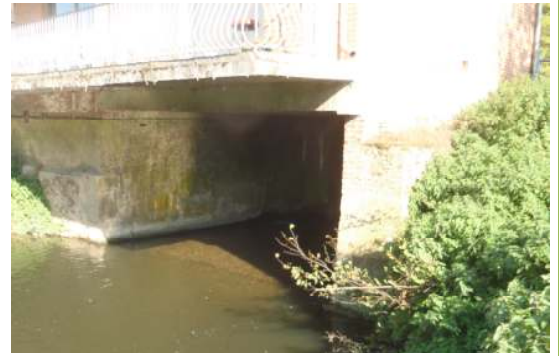
Cet ouvrage est franchissable la plupart du temps (si les vannes restent ouvertes) mais la franchissabilité peut être largement améliorée pour la période de basses eaux pendant laquelle la lame d'eau transitant par le radier est très faible. Les aménagements à réaliser sont similaires à ceux du moulin de Chaourse.

Vue aval du radier du moulin de Saint-Geneviève

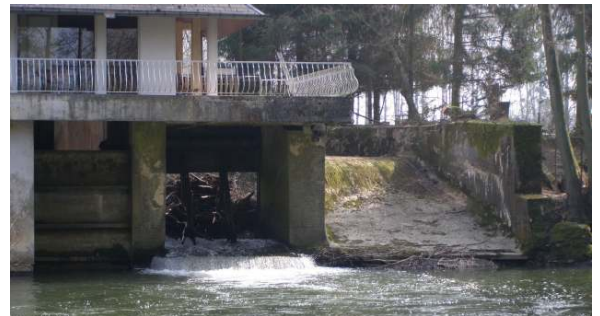
Cet ouvrage d'une hauteur inférieure à 1 mètre (environ 50-60 cm), les vannes étant maintenues en position hautes, ne pose pas trop de problème sur le transit sédimentaire ni sur la franchissabilité piscicole en hautes eaux. Par contre, les glissières des vannes créent régulièrement des embâcles dont l'accumulation peut être impactante sur la continuité écologique. Il faudrait donc réfléchir à un moyen d'améliorer la transparence de l'ouvrage (retrait des vannes et des glissières verticales, arasement du radier résiduel...) sans que cela provoque de problèmes de stabilité de l'habitation.

Vue aval du moulin de Chéry-lès-Rozoy (Crédits Photo : GRIVEAUX A-F)

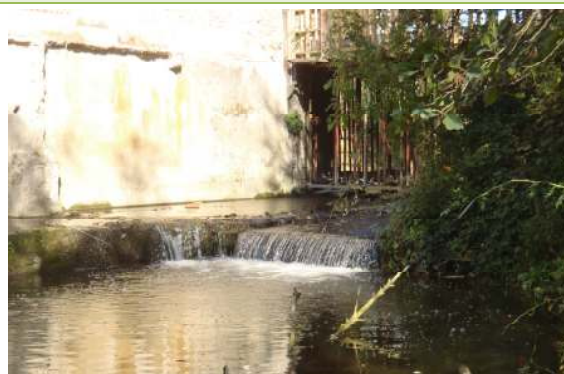
Cet ouvrage, en cours de restauration, est actuellement partiellement franchissable (hautes eaux). Composé d'un radier en pierre d'une hauteur d'environ 40 cm et d'une longueur d'environ 4 m, l'aménagement le plus bénéfique serait l'arasement du radier résiduel. Si cette solution menace de déstabiliser l'habitation, il faudra alors améliorer la rugosité du radier et augmenter la lame d'eau y transitant à l'aide de dispositifs de diversification des écoulements (épis déflecteurs, blocs...) comme préconisés pour le moulin de Chaourse.

Vue aval du radier du moulin Neuf

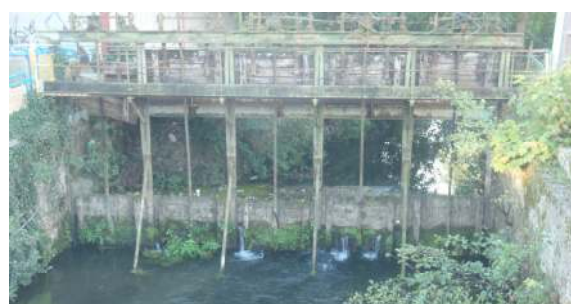
L'usage de cet ouvrage n'a pas été identifié. D'une hauteur d'environ 1 mètre lorsque les vannes sont fermées, cet ouvrage perturbe le transit sédimentaire et les migrations piscicoles. En fonction de l'usage avéré ou non de l'ouvrage découlera la solution la plus avantageuse pour le cours d'eau sachant que le plus bénéfique (et qui n'engendrerait aucun problème d'érosion) serait le retrait complet des vannes avec leurs armatures ou à minima le maintien des vannes ouvertes. Par ailleurs, au niveau de l'ancien déversoir (ROE44298) se trouvent des tôles en travers du ruisseau qui bloquent la franchissabilité et qu'il faudra retirer.

Vue aval des vannes de Montcornet

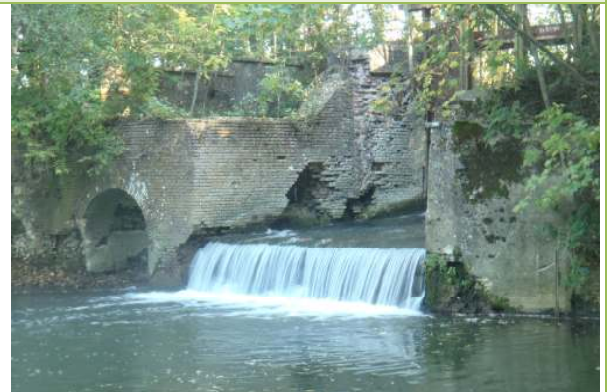
Cet ouvrage en ruine composé d'une chute d'environ 80 cm et d'un radier en pierre d'environ 6 mètres est infranchissable et pénalisant pour le transit sédimentaire. N'ayant plus d'usage et n'ayant pas d'enjeu à proximité, la solution la plus bénéfique pour le cours d'eau est l'arasement complet de l'ouvrage. Cet arasement peut être accompagné de mesures d'accompagnement pour le remous de l'ouvrage

*Vue aval de l'ancien moulin de Lislet*

(replantation ripisylve en pied de berges, aménagements piscicoles pour diversifier les habitats...), sachant en plus que les nouveaux propriétaires, pour des raisons de sécurité souhaiteraient supprimer leur ouvrage.

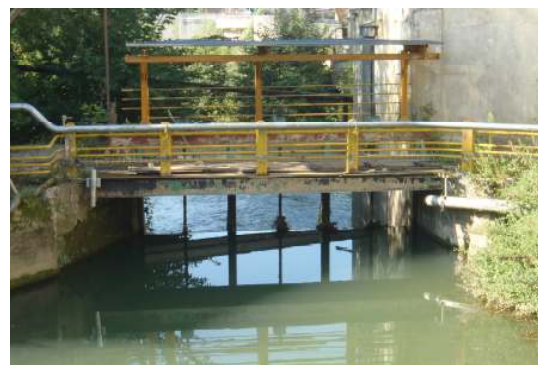
Cet ouvrage était utilisé par la papèterie de Rougeries, fermée depuis 2008. D'une hauteur d'environ 2 mètres, il est totalement infranchissable et rompt le bon transit sédimentaire. En fonction du devenir du site industriel et donc de l'ouvrage, il faudra étudier qu'elle est la meilleure solution d'aménagement de l'ouvrage afin d'améliorer la continuité écologique (contournement pas bras de décharge, passe à poissons, abaissement...) sachant que des problèmes d'érosion (proximité de la route et de bâtiments) risque d'apparaître en cas d'effacement, ou même d'abaissement, de l'ouvrage.

Vue amont de l'ouvrage de la papèterie

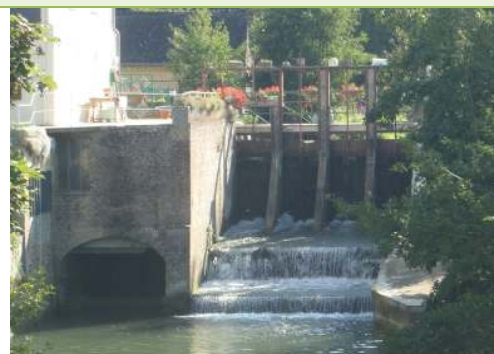
Cet ouvrage d'une hauteur d'au moins 2,5 mètres est totalement infranchissable et très pénalisant pour le bon transit sédimentaire. Produisant apparemment de l'électricité, il paraît difficile d'aménager ce barrage par un moyen autre que la passe à poisson. Une étude spécifique de faisabilité devra identifier la solution la plus favorable.

Vue aval du moulin de Saint-Gobert

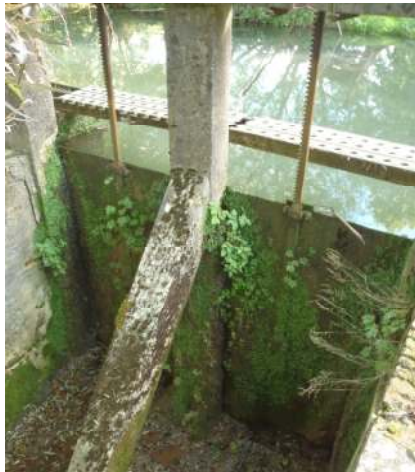
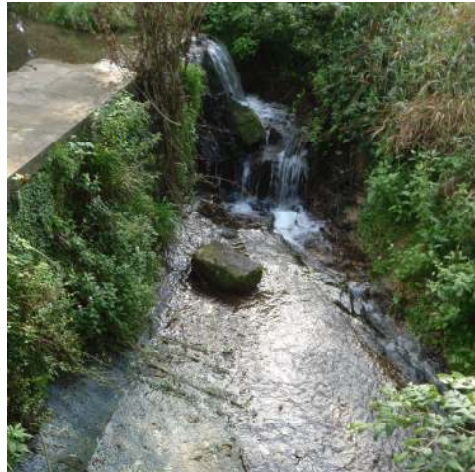
Cet ouvrage d'une hauteur supérieure d'environ 3 mètres est complètement infranchissable et très pénalisant pour le transit sédimentaire (remous sensible sur plusieurs centaines de mètres). Produisant de l'hydro-électricité, il ne paraît pas possible de l'araser. L'aménagement de cet ouvrage nécessitera une étude spécifique afin de d'étudier l'aménagement le plus pertinent (passe à poisson, aménagement de la franchissabilité du bras de décharge...).

Vues du déversoir du moulin de Gercy aval

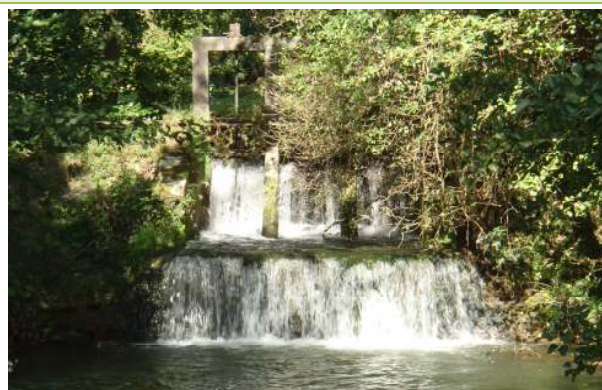
### Aménagement du moulin de Gercy amont (ROE10913)

Cet ouvrage d'une hauteur supérieure d'environ 2 mètres est complètement infranchissable et très pénalisant pour le transit sédimentaire (remous sensible sur plusieurs centaines de mètres). Produisant de l'hydro-électricité, il ne paraît pas possible de l'araser. L'aménagement de cet ouvrage nécessitera une étude spécifique afin de d'étudier l'aménagement le plus pertinent (passe à poisson, aménagement de la franchissabilité du bras de décharge...).

Vue aval du déversoir du moulin de Gercy amont

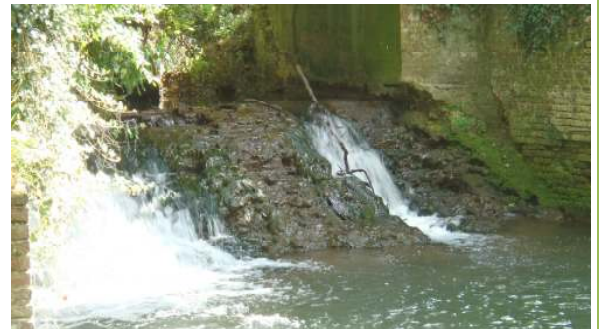
**Aménagement du Moulin de Rabouzy (ROE10912)**

Cet ancien moulin n'a plus d'usage. D'une hauteur d'environ 1,2 mètre est infranchissable pour la faune piscicole et assez peu pénalisant pour le transit sédimentaire. N'ayant plus d'usage, cet ouvrage pourrait être arasé mais cela nécessitera au préalable d'étudier les problématiques d'érosion de manière à ne pas déstabiliser l'habitation située juste à côté. Si la stabilité de l'habitation est menacée par un arasement, il faudra alors plutôt envisager un aménagement de la chute pour la rendre franchissable (abaissement, fractionnement de la chute par la mise en place de micro-seuils franchissables...)

*Vue aval de l'ancien moulin de Rabouzy*

Si la stabilité de l'habitation est menacée par un arasement, il faudra alors plutôt envisager un aménagement de la chute pour la rendre franchissable (abaissement, fractionnement de la chute par la mise en place de micro-seuils franchissables...)

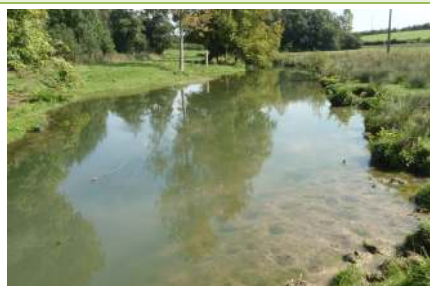
**Aménagement de l'ouvrage de la ferme de Gironsart (ROE10909)**

Cet ouvrage est sans doute le plus pénalisant de tous les ouvrages situés sur le Vilpion. Totalement infranchissable, d'une hauteur supérieure à 3 mètres, il rompt totalement le transit sédimentaire. N'ayant plus d'usage avéré si ce n'est le maintien d'une côte assez haute pour permettre l'abreuvement du bétail, il faut

*Remous de l'ouvrage de la ferme de Gironsart*

impérativement étudier la possibilité d'aser cet ouvrage, tout en maintenant les possibilités d'abreuvement (pompes à museau, descente aménagée...). Une étude préalable devra déterminer les conditions d'arasement (arasement en plusieurs fois, pour limiter les problèmes d'érosion, arasement partiel...), en fonction des problèmes d'érosion potentiels décelés lors de l'étude préalable bien qu'il n'y ait pas d'enjeu à proximité.

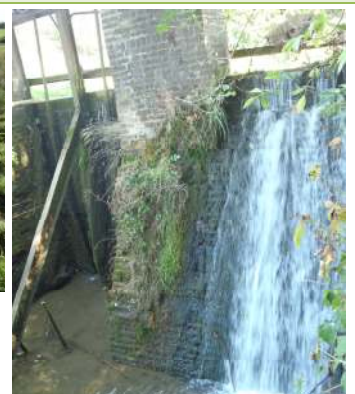
*Vue aval de l'ouvrage de la ferme de Gironsart*

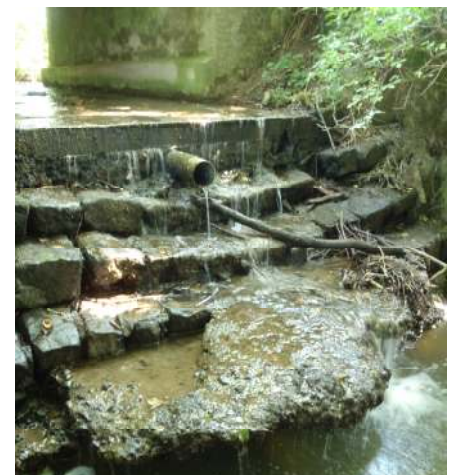
**Ouvrage de voirie d'accès à la ferme de Froidmont**

Cet ouvrage d'une hauteur totale d'environ 1,2 mètre, constitué d'un radier en béton et de marches en pierre créant une chute, est totalement infranchissable. Son arasement n'est pas possible du fait de la présence de l'ouvrage de voirie qui s'en retrouverait déstabilisé. Non pénalisant pour le transit sédimentaire, l'aménagement de l'ouvrage doit faire l'objet d'une étude spécifique de faisabilité qui le ratio gain écologique / coût de l'aménagement en estimant notamment le nombre de zones de reproductions potentielles situées en amont et leur surface.

*Vue aval du pont d'accès à la ferme de Froidmont*

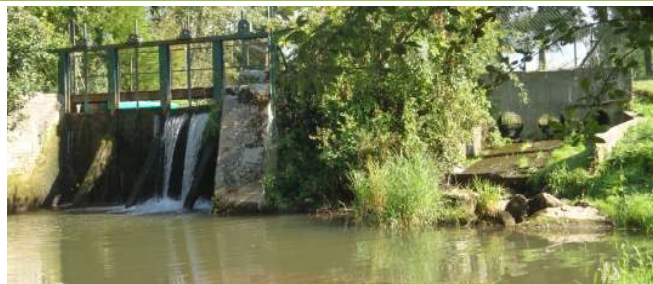
#### Aménagement du moulin de Rogny (ROE10928)

Cet ouvrage sert de prise d'eau pour alimenter la pisciculture de Rogny. D'une hauteur d'environ 2 mètres, cet ouvrage est très pénalisant au niveau de la continuité écologique (totalement infranchissable et transit sédimentaire interrompu). De plus, le débit transitant dans le bras principal de la Brune est très faible et il faudra veiller au bon respect du débit réservé. Pour ce qui est de son aménagement qui nécessitera une étude spécifique, les solutions les plus envisageables seraient la mise en place d'une passe à poisson ou d'un bras de contournement au niveau du déversoir à gauche de l'ouvrage (à droite sur la photo) ou au niveau du bras secondaire de la Brune (en jaune sur l'extrait de carte IGN).

*Vue aval du moulin de Rogny*

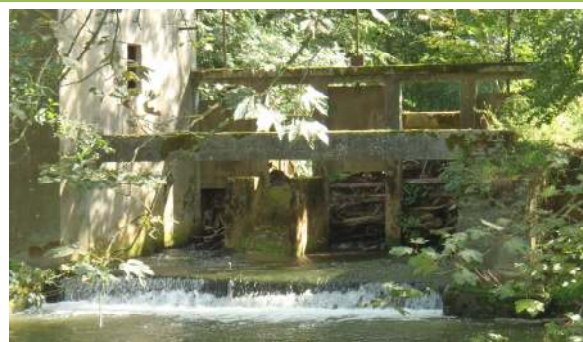
#### Aménagement du moulin de Houry (ROE10927)

Cet ouvrage en ruine, qui n'a plus d'usage, n'est pas le plus pénalisant mais est aisément aménageable. Il subsiste un radier en béton d'une soixantaine de centimètres difficilement franchissable (même en hautes eaux). De plus les traverses en béton qui supportaient les vannes de l'ouvrage retiennent tous les flottants et créent une accumulation dont l'impact n'est pas négligeable. Il n'y a pas d'enjeu à proximité et il ne risque pas d'y avoir de problèmes d'érosion régressive (le moulin étant démantelé depuis longtemps), la variation de niveau liée à l'arasement du radier ne sera pas trop importante. La solution la plus adaptée est donc l'arasement du radier résiduel et le démantèlement de l'armature béton de l'ouvrage.

*Vue aval de l'ancien moulin de Houry*

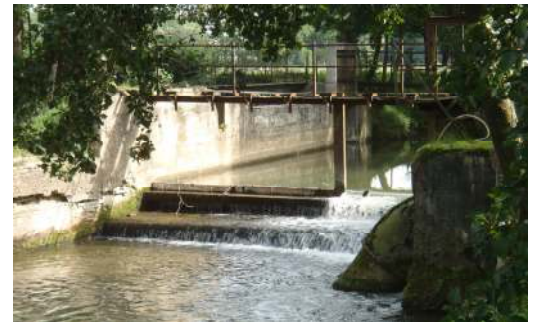
**Aménagement du moulin de Prisces (ROE10926)**

Cet ouvrage en ruine n'a plus d'usage, si ce n'est l'agrément. Il subsiste un radier en béton d'environ 70-80 centimètres de hauteur difficilement franchissable (même en hautes eaux). L'arasement du radier résiduel ne risque pas de poser de problèmes d'érosion régressive (le moulin étant démantelé depuis longtemps), la variation de niveau liée à l'arasement du radier ne sera pas trop importante. La solution la plus adaptée serait donc l'arasement du radier résiduel et le démantèlement du reste de l'armature supportant les vannes. Si la solution de l'arasement n'était pas envisageable (refus du propriétaire...), il serait alors possible d'aménager le contournement de l'ouvrage via le bras de décharge situé en rive droite.

*Vue aval du moulin de Prisces*

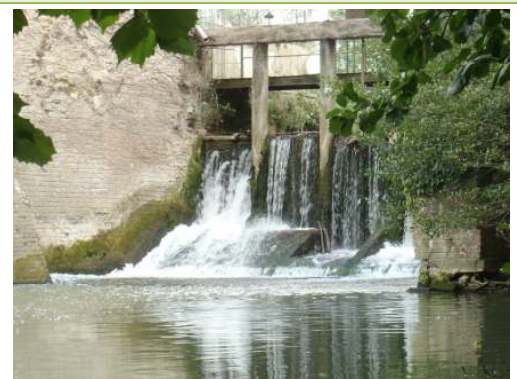
**Aménagement de l'ancien moulin de Burelles (ROE10925)**

Cet ouvrage qui permettait d'alimenter en eau la pisciculture de Burelles n'a à priori plus d'usage. D'une hauteur d'un peu plus de 2 mètres, il très pénalisant. Complètement infranchissable, il paraît techniquement difficile de l'araser. Néanmoins, il pourrait être légèrement abaissé puis son bras de décharge (bonne granulométrie et bon gabarit) aménagé afin d'aménager au moins la franchissabilité piscicole du déversoir du bras de décharge. Une étude spécifique de faisabilité devra identifier la meilleure solution d'aménagement.

*Vue aval du moulin de Burelles*

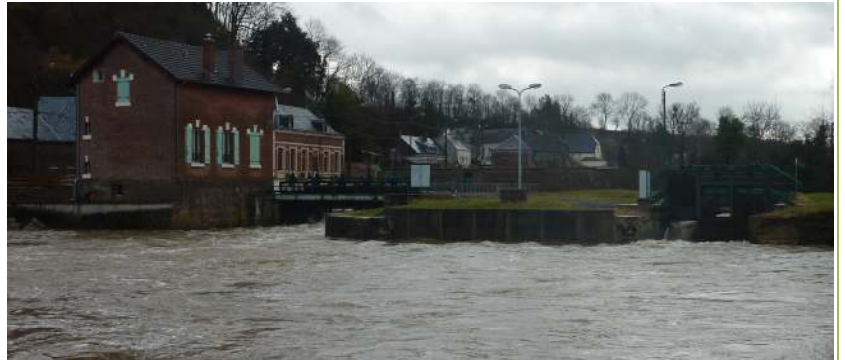
### Aménagement du barrage de Lesquielles-Saint-Germain (ROE16164)

L'ouvrage de Lesquielles-Saint-Germain entraîne plusieurs perturbations. En premier lieu, le barrage, d'une hauteur d'environ 1,8 mètre, est un obstacle aux migrations piscicoles et

Vue aval du barrage de Lesquielles-Saint-Germain

entraîne des modifications du transport solide (banalisation des écoulements et des habitats en amont avec colmatage et érosion progressive en aval). De plus, cet ouvrage sert de prise d'eau pour l'alimentation du canal de Saint-Quentin (via la rigole de l'Oise puis la rigole du Noirrieu). Sachant que cet ouvrage fait encore l'objet d'un usage, les propositions d'actions pour cet ouvrage ne concerneront pas un arasement bien que ce soit la solution idéale pour que l'Oise retrouve sa dynamique naturelle. Les solutions d'aménagement les plus adaptées (permettant de conserver l'usage de l'ouvrage) seraient donc la réalisation d'une passe à poissons (type passe à bassins) ou d'une passe plus « rustique » de type rivière de contournement au niveau du déversoir amont. Cet aménagement nécessitera bien sûr une étude spécifique de faisabilité (relevés topographiques, localisation de l'aménagement la plus adaptée, débit d'attrait...).

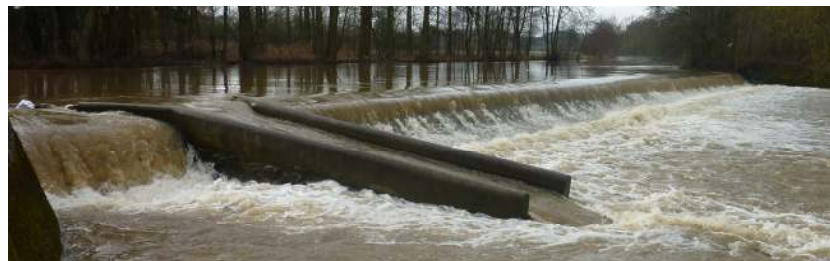
Vue aval du déversoir du barrage de Lesquielles-Saint-Germain

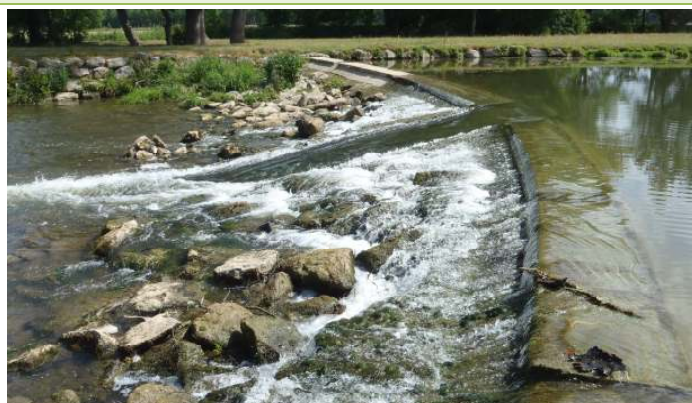
L'Oise dans la traversée de Guise est jalonnée de nombreux ouvrages (dont certains de type « clapet » sont mobiles) destinés à la lutte contre les inondations ainsi qu'à la pratique sportive du canoë-kayak. Ces ouvrages sont tous franchissables, y compris les clapets mobiles lorsqu'ils sont abaissés. Seul le déversoir situé en amont, et

Vue de profil du déversoir en amont de Guise

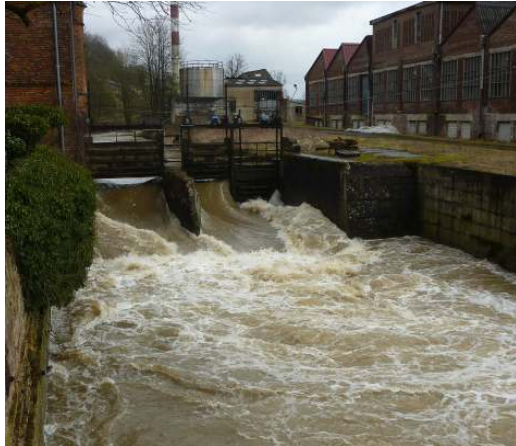
l'Oise retrouve sa dynamique naturelle. Les solutions d'aménagement les plus adaptées (permettant de conserver l'usage de l'ouvrage) seraient donc la réalisation d'une passe à poissons (type passe à bassins) ou d'une passe plus « rustique » de type rivière de contournement au niveau du déversoir amont. Cet aménagement nécessitera bien sûr une étude spécifique de faisabilité (relevés topographiques, débit d'appel, localisation de l'aménagement la plus adaptée...). A noter aussi que la zone située en aval du déversoir amont sur le bras rive gauche est une zone à fort potentiel pour la reproduction du brochet et de ses espèces accompagnatrices.

Vues aval du barrage de Flavigny-le-Grand et de son « déversoir amont »

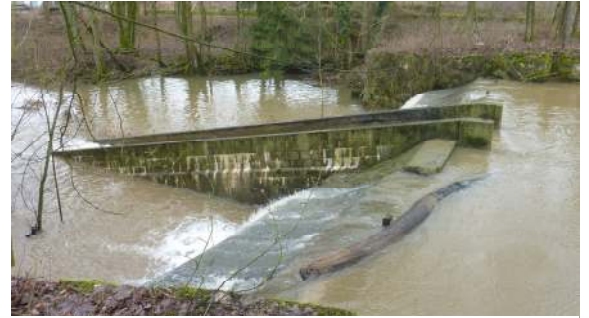
### Aménagement du barrage de Flavigny-le-Grand (ROE21472)

Le barrage de la centrale hydroélectrique de Flavigny-le-Grand (environ 2,5 mètres de haut) entraîne plusieurs perturbations. En premier lieu, le barrage est un obstacle aux migrations piscicoles et entraîne des modifications du transport solide (banalisation des écoulements et des habitats en amont avec colmatage et érosion progressive en aval). De plus, cet ouvrage, fonctionnant par écluses, sert à la production d'hydroélectricité et provoque régulièrement des marnages assez brutaux pouvant impacter la fonctionnalité de certaines zones de reproduction. Sachant que cet ouvrage fait encore l'objet d'un usage, les propositions d'actions pour cet ouvrage ne concerneront pas un arasement bien que ce soit la solution idéale pour que

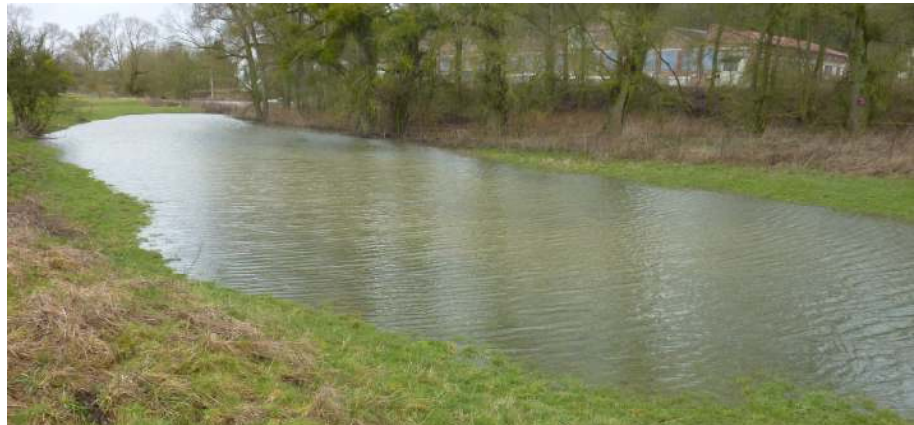
Zone d'intérêt pour la reproduction du brochet et de ses espèces accompagnatrices

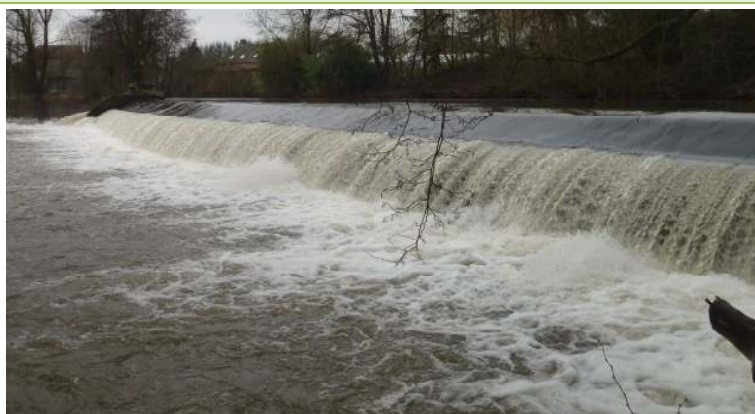
### Usine hydro-électrique de Monceau-sur-Oise (ROE21486)

L'usine hydroélectrique de Monceau-sur-Oise est totalement infranchissable et pénalisante pour le transit sédimentaire. D'une hauteur avoisinant les 2 mètres, ce barrage possède un déversoir d'environ 1,8 mètre (totalement infranchissable) par lequel transit la majorité du débit. Une étude spécifique devra identifier la solution la plus favorable pour le milieu (franchissabilité piscicole et transit sédimentaire) en fonction de l'usage actuel.

Aperçu du déversoir de l'usine hydro-électrique de Monceau-sur-Oise

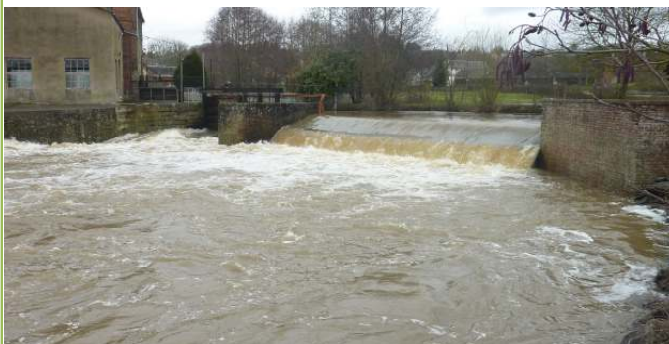
Le barrage (d'une hauteur d'environ 2,5 mètres) de la centrale hydroélectrique de Chigny est déjà équipé d'une passe à poissons. Malheureusement cette passe à poissons ne paraît pas fonctionnelle et nécessiterait qu'une étude spécifique étudie les causes de cette non-fonctionnalité et débouche sur des propositions de mesures correctives permettant de la rendre attractive pour les poissons. Par contre, il demeurera le problème de la perturbation du transit sédimentaire. A noter aussi que le barrage a donné naissance, en amont sur la rive droite, à une zone humide à fort intérêt, notamment pour la reproduction du brochet et le gibier d'eau. Pour le brochet, cette zone humide devrait par contre mieux être connectée avec l'Oise (déconnectée par une espèce de merlon).

Vue aval de la centrale hydroélectrique de Chigny et de sa passe à poissons

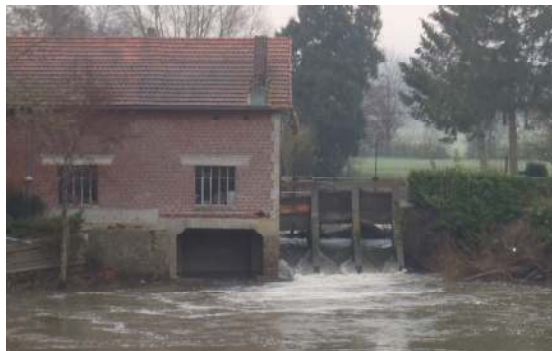
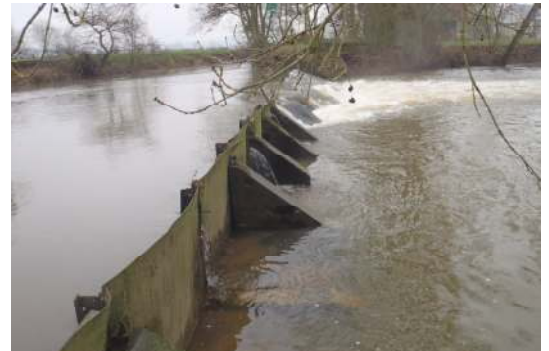
**Moulin d'Erloy et déversoir (ROE10905 et ROE40652)**

Le Moulin d'Erloy n'a, à priori, plus d'usage si ce n'est l'agrément. D'une hauteur d'environ 1,5 mètre, il est assez peu pénalisant sur le transit sédimentaire mais est totalement infranchissable pour la faune piscicole. La solution la plus bénéfique pour le milieu est l'arasement mais cela nécessite une étude spécifique de faisabilité notamment au regard d'éventuels problèmes d'érosion au niveau de l'habitation. Si l'arasement n'est pas possible, il faudra alors envisager de rendre franchissable le déversoir du bras de décharge (arasement ou abaissement du déversoir par une ouverture dans l'ouvrage, aménagement d'une fosse d'appel...).

Aperçu de l'ancien moulin d'Erloy et de son déversoir

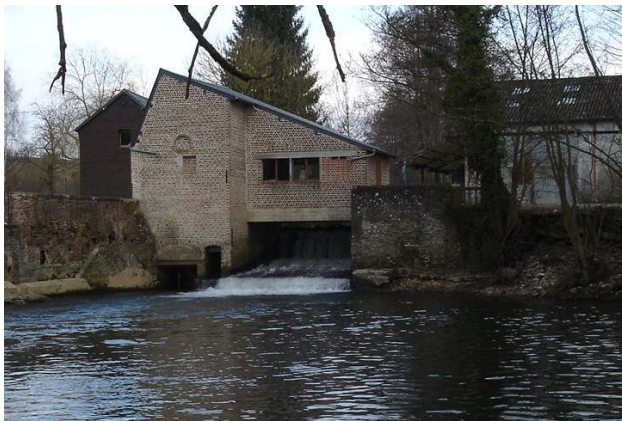
### Moulin d'Ohis et son déversoir (ROE10892 et ROE40643)

Le moulin d'Ohis n'a à priori plus d'usage. Composé d'un ouvrage en barrage sur l'Oise d'une hauteur d'environ 1,8 mètre et d'un déversoir en amont d'environ 1,2 mètre, rehaussé à l'aide de planches insérées dans des glissières métalliques. Actuellement infranchissable et légèrement pénalisant pour le transit sédimentaire, une étude devra identifier la solution la plus adéquate pour le milieu (retrait des planches, arasement, abaissement, contournement...) en fonction de l'usage actuel et en tenant compte des problématiques de débit d'attrait et d'érosion éventuelle.

Vue aval du moulin d'Ohis et du déversoir amont

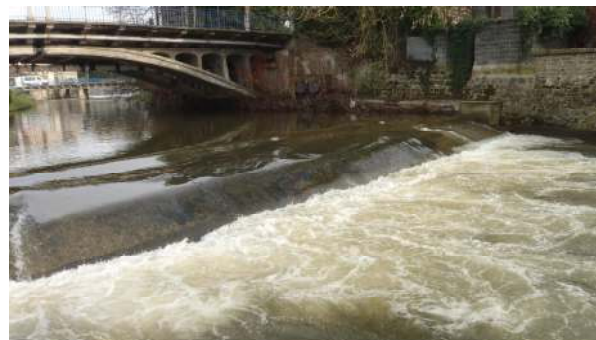
- L'ouvrage aval sur l'Oise dans Hirson (ROE12183) est un ouvrage fixe composé d'un seuil de fond d'environ 80 cm de haut. Peu pénalisant sur le transport solide, il n'est par contre pas franchissable pour toutes les espèces ni dans toutes les conditions hydrologiques. Son aménagement (arasement ?) devra être intégré à l'étude concernant l'aménagement du seuil pasteur.

Vue aval du déversoir en aval de la confluence Oise-Gland

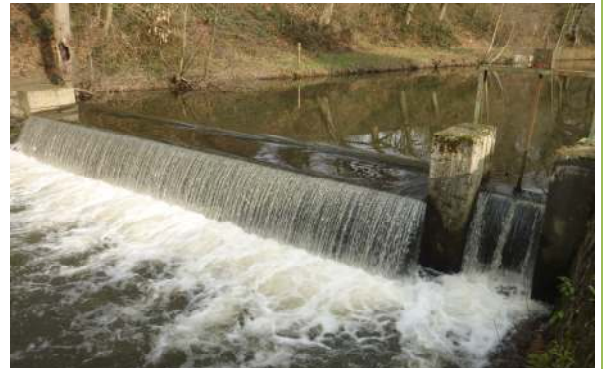
- Le « barrage de la piscine » (ROE12129) est composé d'un déversoir fixe d'environ 1,3 mètre de haut et d'une vanne en rive gauche. Totalement infranchissable et très pénalisant pour la transit sédimentaire, il n'a pas d'usage avéré. Une étude spécifique devra identifier la solution la plus adaptée (arasement, abaissement, contournement, passe à poissons...) pour le milieu en fonction des enjeux locaux (inondations, érosion...).

*Vue aval du barrage de la piscine*

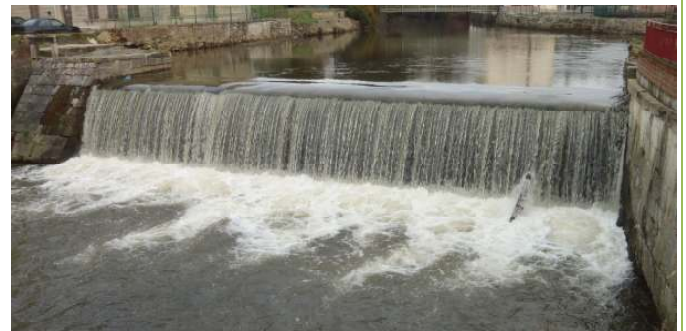
- Le seuil pasteur (ROE12181) d'environ 2,5 mètres de haut fait partie des ouvrages les plus pénalisants sur le bassin du Gland. Cet ouvrage a déjà fait l'objet de plusieurs études relatives à son aménagement dans le cadre de la lutte contre les inondations et la restauration de la continuité écologique.

*Vue aval du seuil Pasteur*

Un des scénarii envisagés proposait notamment l'arasement du seuil en parallèle de la mise en place de mesures correctives permettant la restauration d'habitats sur le cours d'eau et la lutte contre les problèmes d'érosion potentielle. C'est cette option (la plus bénéfique pour le milieu mais aussi pour lutter contre les inondations dans la traversée d'Hirson) qu'il faut donc envisager.

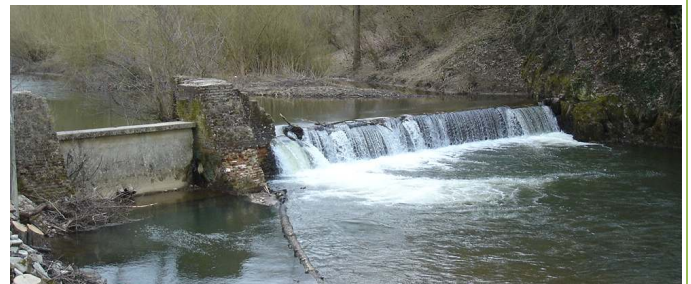
- Il résulte de l'ancien « moulin vert » (ROE12154) un déversoir fixe de quasiment 2 mètres de haut. Cet ouvrage totalement infranchissable pour la faune piscicole est aussi très pénalisant sur le transport sédimentaire. N'ayant plus d'usage ni d'enjeux véritable (si ce n'est la présence d'une route à proximité), la solution la plus bénéfique pour le milieu est l'arasement total de l'ouvrage accompagné d'aménagements d'habitats et de travaux de prévention contre une éventuelle érosion régressive

*Ancien « moulin vert »*

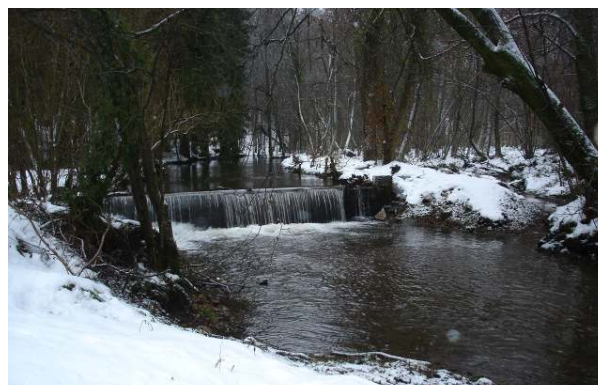
### Seuil d'alimentation d'étangs (ROE3471) en aval de Macquenoise (hors contexte)

Vue aval du seuil en aval de Macquenoise (ROE3471)  
(Crédits photo : LOGEZ C.)

Cet ouvrage d'une hauteur de quasiment 1,5 mètre est totalement infranchissable et pénalisant pour le transit sédimentaire. Destiné à alimenter en eau des plans d'eau, il faut déjà vérifier la légalité de cet ouvrage. S'il s'avère qu'il est illégal, il faudra le supprimer. Par contre s'il est autorisé, il faudra trouver le moyen d'atténuer, voir supprimer, l'impact de l'ouvrage :

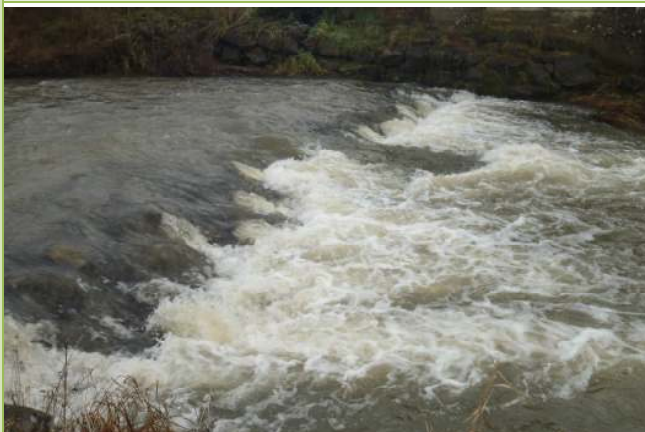
*Vue du radier résiduel de l'ancien moulin de La Hérie*

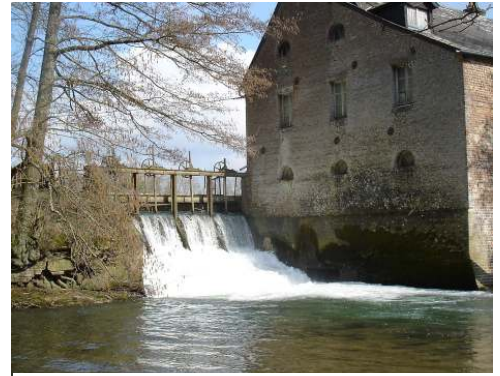
### Aménagement du moulin d'Eparcy (ROE10565)

Cet ouvrage n'a plus d'usage avéré. D'une hauteur de 2 mètres ( $\approx 1,5$  m quand les vannes sont levées), cet ouvrage est infranchissable et pénalisant pour le transit sédimentaire (remous très importants). De plus quand les vannes sont fermées, le débit transitant par surverse est faible ce qui provoque des problèmes de ressource quantitative en aval de l'ouvrage, de modification typologique (milieu lentique) et donc d'eutrophisation sur tout le linéaire court-circuité (environ 2 km) du fait des rejets en provenance de la commune. Par contre, même si l'ouvrage en lui-même est franchissable, le moulin d'Eparcy est potentiellement franchissable par la faune piscicole via la fausse rivière qui contourne l'ouvrage en rive gauche (surligné en rouge), la seule problématique serait alors de disposer d'un débit d'attrait suffisant pour les poissons de manière à ce qu'ils empruntent le bon bras de rivière et ne se retrouvent pas bloqués au pied du moulin.

Vue aval du moulin d'Eparcy

Par contre, même si l'ouvrage en lui-même est franchissable, le moulin d'Eparcy est potentiellement franchissable par la faune piscicole via la fausse rivière qui contourne l'ouvrage en rive gauche (surligné en rouge), la seule problématique serait alors de disposer d'un débit d'attrait suffisant pour les poissons de manière à ce qu'ils empruntent le bon bras de rivière et ne se retrouvent pas bloqués au pied du moulin.

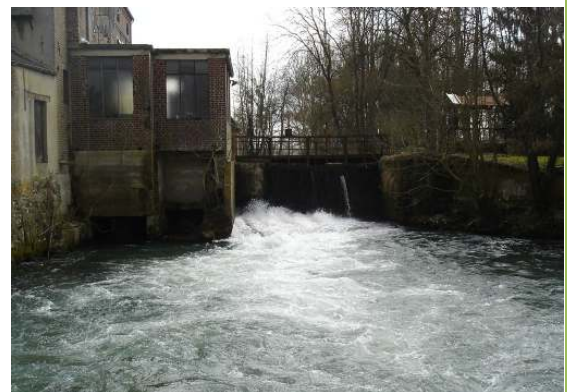
Cet ouvrage totalement infranchissable d'une hauteur d'au moins 2 mètres et très pénalisant pour le transit sédimentaire est destiné à la production d'hydroélectricité. Vu la configuration de l'ouvrage et vu l'usage existant, la solution d'aménagement du moulin de Bucilly la plus bénéfique pour le milieu (contournement, passe à poissons...) en tenant compte de son usage devra être identifiée par une étude spécifique qui prend en compte les différentes contraintes (hydroélectricité, transit sédimentaire, franchissabilité piscicole, érosion...).

Vue aval du moulin de Bucilly

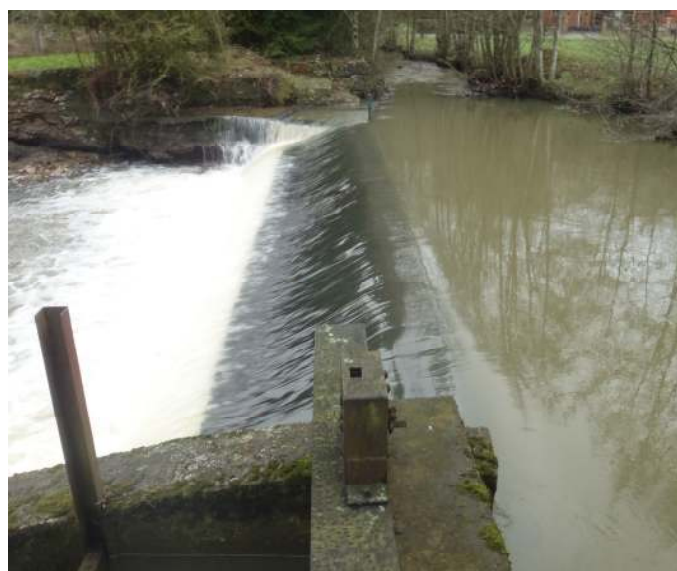
Trois ouvrages parsèment le Ton dans la traversée de Martigny. L'ouvrage le plus en amont (ROE10488) est constitué d'une rampe en béton d'un peu plus d'1 mètre de haut et permettant l'alimentation de la pisciculture via le bras situé en rive droite. Ce déversoir est infranchissable et légèrement pénalisant pour le transit sédimentaire (léger remous en amont). Les deux autres ouvrages sont situés ensuite sur ce bras d'alimentation en rive droite.

*Vue aval du déversoir de Martigny*

50 cm très difficilement franchissable. Afin d'aménager la continuité écologique dans la traversée de Martigny, il faut dans un premier temps retirer l'intégralité des vannes et de leurs armatures situées en aval. Puis si la configuration de la prise d'eau de la pisciculture le permet, il faudra ensuite supprimer le micro-seuil accolé aux buses et remplacer les buses par une passerelle.

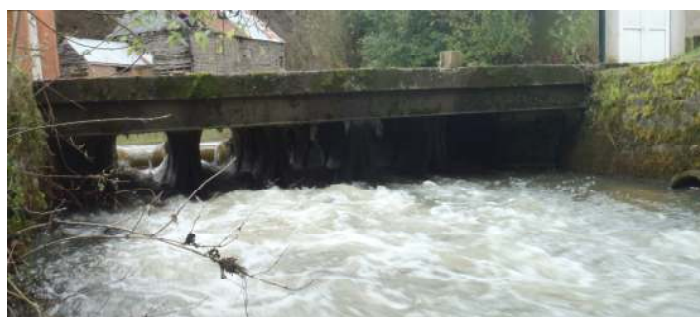
Le premier est constitué par les buses (permettant l'accès à la pisciculture) auquel a été ajouté un micro-seuil d'environ 30 cm en amont immédiat de manière à rehausser la lame d'eau pour l'alimentation en eau de la pisciculture. L'ensemble « buse + micro-seuil » est donc infranchissable du fait de la concentration des écoulements dans les buses et de l'absence de fosse d'appel pour le franchissement du micro-seuil. Enfin, l'ouvrage le plus en aval (ROE10659) est constitué de vannes (non manoeuvrables car à moitié en ruines) qui provoquent une chute d'environ

*Vue aval des buses d'accès à la pisciculture*

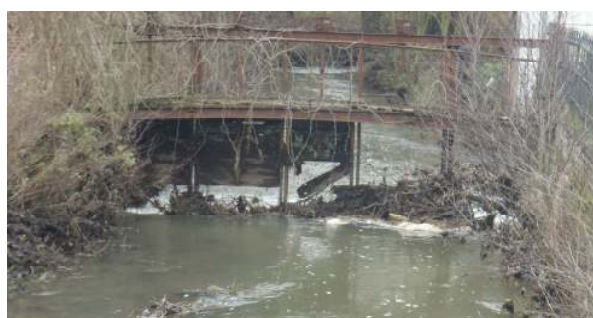
*Vue amont des vannes à Martigny*

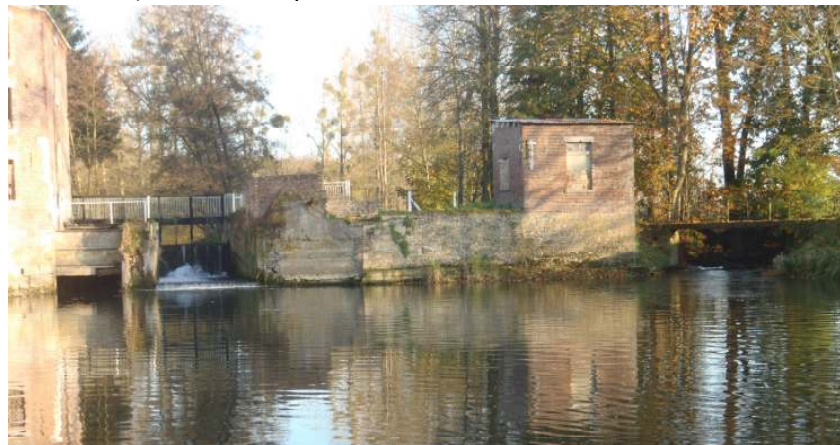
Cet ouvrage d'une hauteur d'environ 1,5m n'a plus d'usage si ce n'est l'agrément. Très pénalisant pour le transport solide (remous impactant sur plusieurs centaines de mètres) et complètement infranchissable, l'aménagement le plus bénéfique pour le milieu serait l'arasement de l'ouvrage associé à la restauration d'habitats en amont suite à l'abaissement de la cote de l'ancien plan d'eau (aménagements piscicoles, plantation de ripisylve, diversification des écoulements, retraits des résineux en bord de cours d'eau...). Bien entendu, une étude spécifique devra étudier la possibilité et les conditions d'arasement de cet ouvrage de manière à anticiper les éventuelles difficultés liées à l'érosion (déstabilisation de l'habitation notamment). Au cas où l'arasement ne serait pas possible techniquement, l'étude devra proposer une solution pour aménager la franchissabilité de l'ouvrage pour la faune piscicole, éventuellement en aménageant le bras de décharge si le débit d'appel est suffisant (fractionnement de la chute par la mise en place de pré-seuils...).

*Vue aval du seuil de Leuze et du bras de décharge (à droite)*

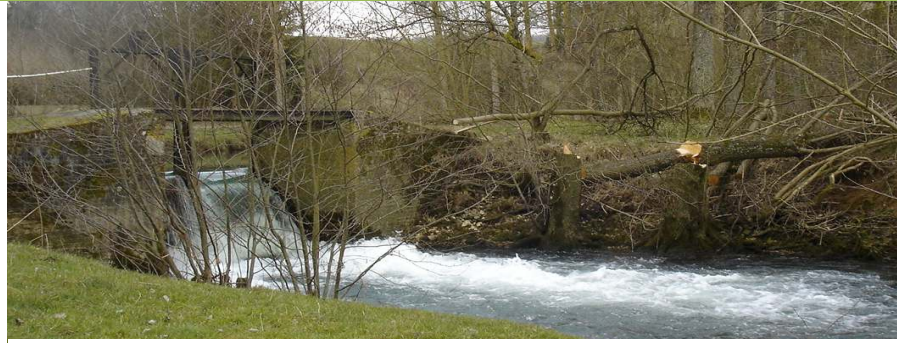
Vue aval du déversoir du bras de décharge

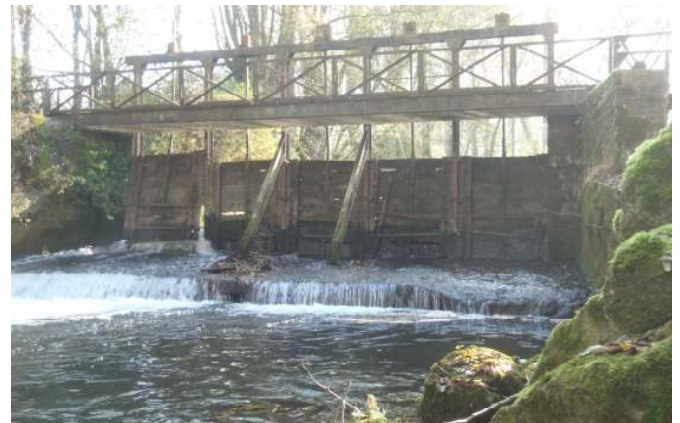
Cet ouvrage d'environ 50 centimètres (du fait que les vannes soient plus ou moins hors d'état) de haut n'a plus d'usage et est pénalisant pour les migrations piscicoles et le transit sédimentaire. L'aménagement le plus bénéfique pour le milieu serait le dérasement complet de l'ouvrage résiduel (retrait des vannes et du radier) accompagné d'une restauration d'habitats dans

Vue aval de l'ancien moulin de Buirefontaine

le remous de l'ouvrage (épis déflecteurs, caches, blocs, plantation d'une ripisylve...). Au cas où le dérasement ne serait pas possible (refus du propriétaire ?), il serait toujours possible de retirer les vannes, ce qui permettrait au moins d'améliorer le transit sédimentaire et la franchissabilité piscicole en hautes eaux.

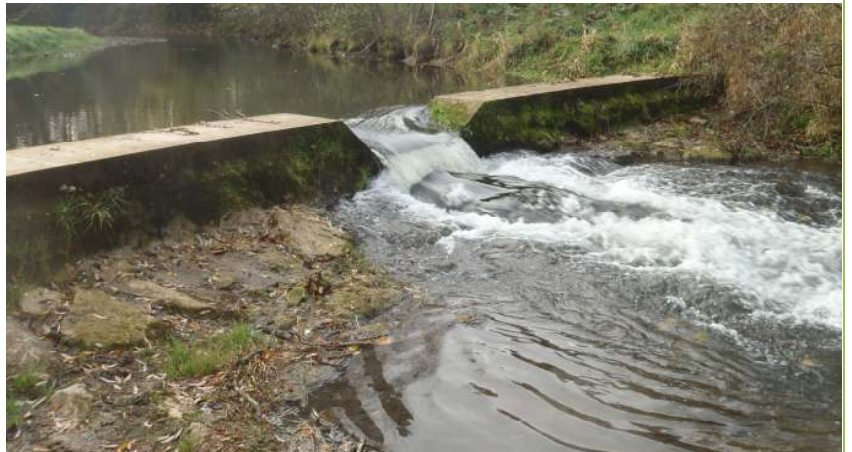
L'ouvrage de l'ancienne filature d'Aubenton a été partiellement supprimé mais il subsiste deux seuils d'environ 60-70 cm difficilement franchissables pour la faune piscicole (absence de fosse d'appel et écoulements concentrés) et créant des remous en amont pauvres en habitats piscicoles. Ces ouvrages peuvent être assez aisément rendus franchissables par leur arasement accompagné de restauration d'habitats et de la ripisylve de manière à atténuer les éventuels problèmes d'érosion qui pourraient survenir. Il faudra cependant être vigilant lors de cette action car le seuil le plus en amont permet la répartition des eaux vers un bras annexe qui reçoit les rejets domestiques des habitations situées de part et d'autre. Pour des raisons de salubrité, l'alimentation en eau de ce bras de « décharge » ne pourra pas être supprimée tant que l'assainissement ne sera pas aux normes à Aubenton.

Seuil résiduel en aval d'Aubenton

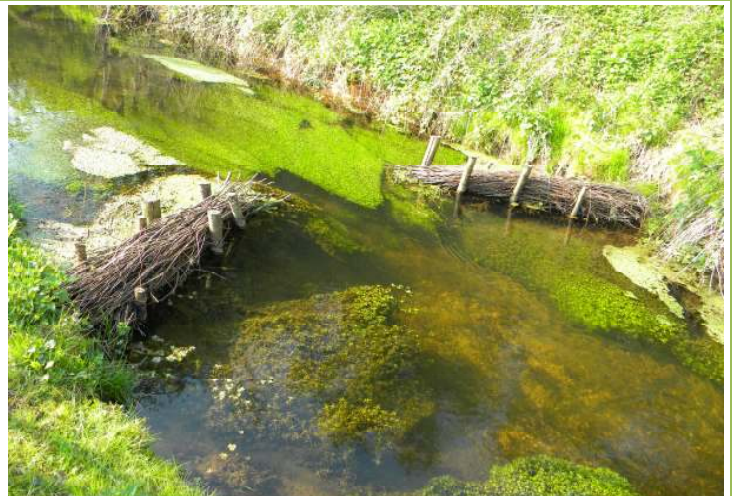
Cette action consiste à rediversifier le lit du Ton (et de ses affluents) par la mise en place d'épis déflecteurs, banquettes végétalisées, blocs qui permettront au cours d'eau, grâce à sa dynamique naturelle, de recréer des sous-berges, des fosses... qui sont autant de caches pour la faune piscicole. Il est aussi primordial de laisser en place tout embâcle, arbre mort... situé dans le lit du cours d'eau et qui n'est pas préjudiciable (absence d'enjeu à proximité tel que des habitations, un pont, une route...) qui jouent un rôle très important dans le fonctionnement écologique du cours d'eau (participation à la diversification des habitats, caches pour les poissons, invertébrés...). Ce dernier point est très important au vu des travaux d'entretien et de restauration durs réalisés par le passé. Sur des secteurs où le Ton est fortement incisé et les berges sont verticales, il pourrait être judicieux, si la maîtrise foncière le permet, d'effectuer des travaux de remise en pente douce des berges de manière à ce qu'une ripisylve adéquate puisse se redévelopper et ainsi offrir plus d'habitats à la faune piscicole. Par ailleurs, certains secteurs ne disposent pas d'une bonne ripisylve, il serait intéressant de remettre en place une ripisylve fonctionnelle sur ces tronçons, c'est notamment le cas de l'amont du moulin de Leuze et le long de la pisciculture de Martigny où les berges sont plantées de résineux.

*Exemple de dispositifs de diversification des écoulements*

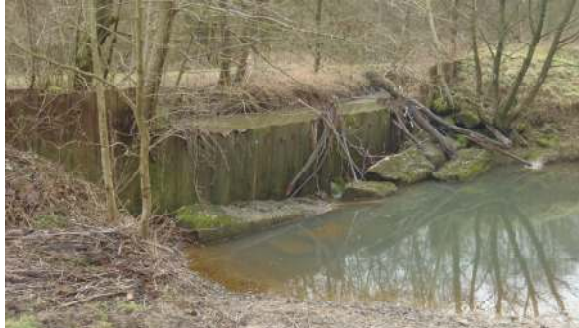
Vue aval du déversoir en palplanches

Cet ouvrage très pénalisant n'a plus d'usage, si ce n'est l'agrément. Composé d'un seuil fixe et de vannes amovibles, d'une hauteur globale d'environ 2 mètres, cet ouvrage est totalement infranchissable. Le déversoir amont est composé d'un seuil fixe (rideau de palplanches qui a rehaussé le niveau de retenue suite à l'effondrement du précédent seuil) en barrage sur le bras originel du cours d'eau, la totalité du débit transite donc vers le bras de décharge sur lequel est situé l'ouvrage. Il n'y a aucun débit réservé de respecté. N'ayant plus d'usage, la solution la plus bénéfique pour le milieu, s'il n'y a plus de droit d'eau, est le retrait du rideau de palplanches de manière ce que le cours d'eau s'écoule à nouveau dans son lit naturel, actuellement à sec une grande partie de l'année.

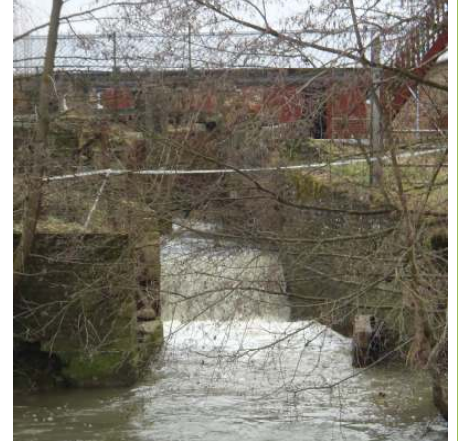
Vue aval du moulin d'Iron

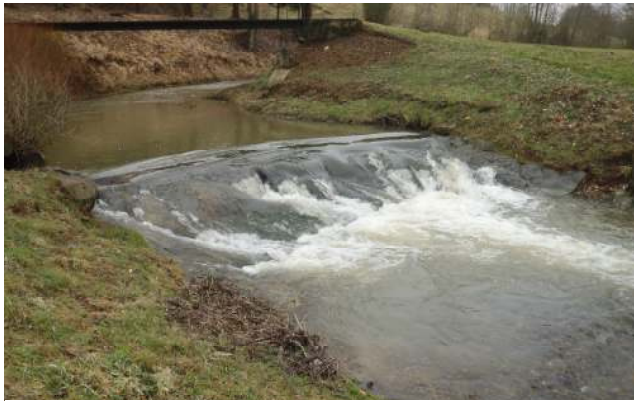
Vue aval de l'ancien moulin de Lavaqueresse

L'ancien moulin de Lavaqueresse a déjà fait l'objet d'un aménagement et sa hauteur a déjà été diminuée de moitié. Il subsiste toujours un seuil résiduel en enrochements bétonnés d'une hauteur d'environ 1,2 mètre. Infranchissable pour la faune piscicole (présence d'une bonne fosse d'appel mais rampe en enrochements trop longue) sauf éventuellement en cas de très hautes eaux, cet ouvrage est assez peu pénalisant sur le transit sédimentaire. Une étude spécifique

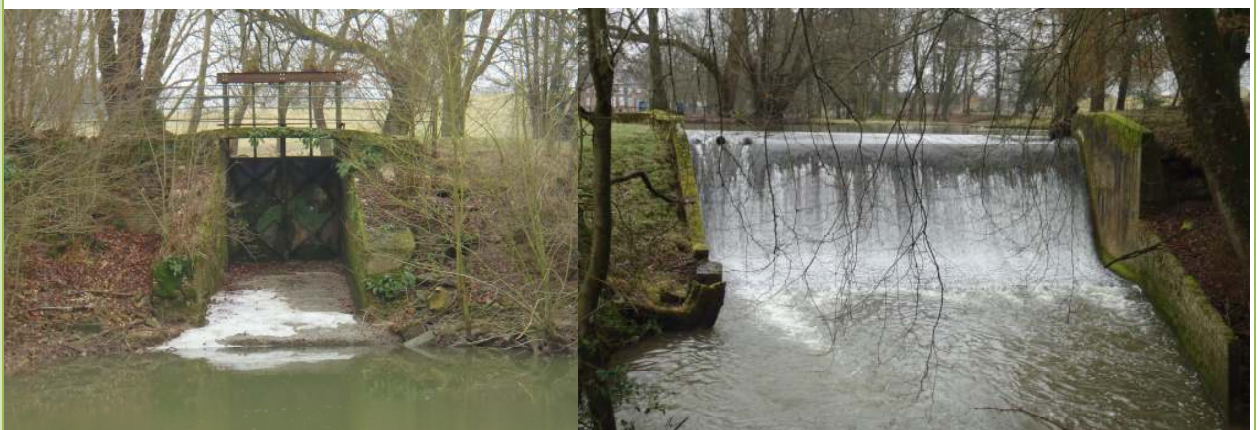
Cet ouvrage est le plus pénalisant du contexte. Totalement infranchissable (quasiment 3 mètres de hauteur) et très pénalisant sur le transit sédimentaire, cet ouvrage crée un plan d'eau en barrage sur l'Iron et le ruisseau de la Fontaine à Dieu (affluent rive droite). Il paraît très compliqué de rétablir la franchissabilité et quasiment impossible de rétablir le transit sédimentaire. Une étude spécifique devra identifier

Vue aval du vannage (gauche) et vue aval du déversoir (droite)

quelle solution à mettre en place, en concertation avec le propriétaire, de manière à concilier enjeux environnementaux et usages, sachant que l'aménagement le plus raisonnable serait vraisemblablement de rendre franchissable l'ouvrage en aménageant, sur le bras en rive droite (celui avec le vannage), une succession de micro-seuils franchissables et permettant de compenser la hauteur de chute de l'ouvrage. La configuration du bras de décharge (linéaire, largeur...) permet cet aménagement.

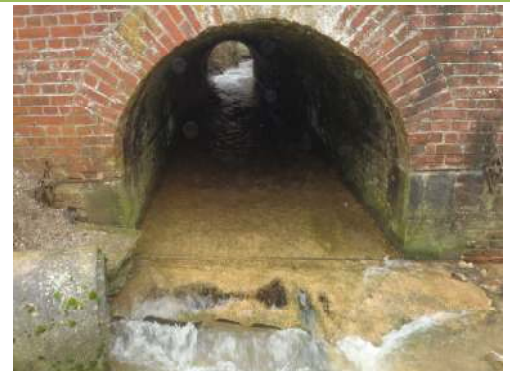
- Ce radier de pont est partiellement franchissable pour la faune piscicole et non impactant sur le transit sédimentaire. Sa franchissabilité pourrait largement être améliorée à moindre coût par la mise en place d'éléments de diversification des écoulements (déflecteurs, blocs...) au niveau du radier de manière à augmenter la lame d'eau transitant sous le pont et créer des zones aux vitesses d'écoulement différentes.

*Vue aval du radier de pont à Buironfosse*

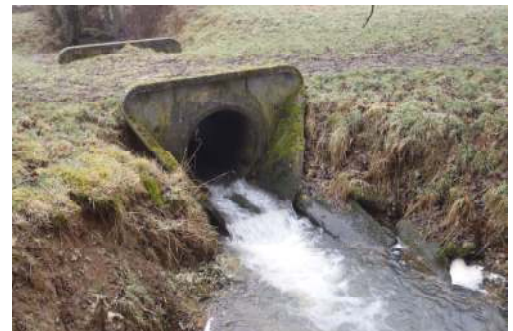
- Ce passage busé, mal calé, crée deux micro-chutes successives d'environ 30 centimètres au total. Infranchissable (hauteur de chute, écoulement laminaire, faible hauteur d'eau...) et accentuant des problématiques d'érosion en aval immédiat, cet ouvrage devra être supprimé et remplacé par une passerelle.

*Vue aval d'un busage en amont de Buironfosse*

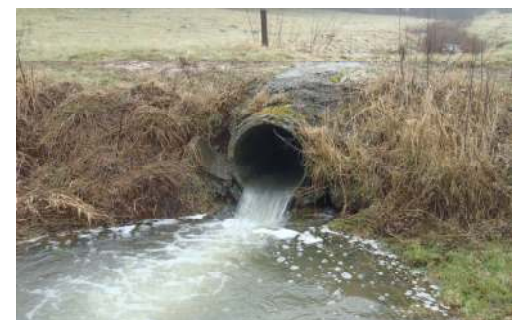
- Ce passage busé, mal calé, crée une chute d'environ 20 centimètres. Infranchissable (hauteur de chute, écoulement laminaire...) cet ouvrage devra être supprimé et remplacé par une passerelle.

*Vue aval d'un busage en amont de Buironfosse*

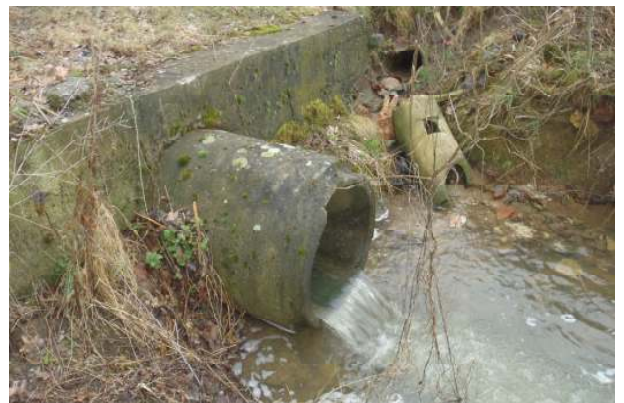
Ce passage busé permettant à la RD774 d'enjamber le ru de Mathurin est le seul infran sur ce ruisseau pépinière et aurait tout intérêt à être supprimé (remplacé par exemple par un pont cadre bien calé, c'est-à-dire suffisamment enterré dans le substrat du cours d'eau de manière à ne pas ménager de chute et ne créant pas de surlargeur du ru) ou au moins aménagé de manière à être franchissable pour la faune piscicole (augmentation de la lame d'eau et diversification des écoulements par mise en place de déflecteurs dans l'ouvrage et aménagement de micro-seuils franchissables en aval pour compensé la chute existante d'environ 20 centimètres.

*Aperçu du passage busé sous la RD774*

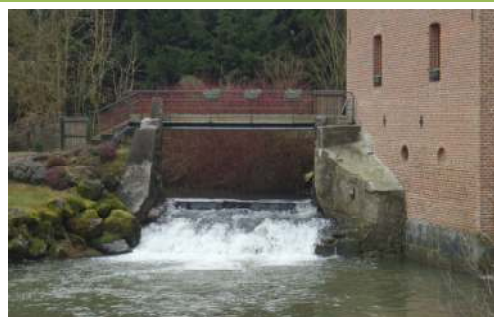
*Vue aval du moulin de La Neuville-lès-Dorengt*

L'ancien moulin de La Neuville-lès-Dorengt est constitué d'un seuil d'environ 1,3-1,5 mètre de haut. Infranchissable et légèrement pénalisant pour le transport solide, cet ouvrage n'a pas d'usage si ce n'est l'agrément. La solution la plus bénéfique pour le milieu est l'arasement mais cela nécessitera la réalisation d'une étude spécifique qui prend en compte les différentes contraintes (érosion, coûts...) ainsi que les solutions alternatives (aménager la franchissabilité, contournement...) en cas de refus du propriétaire.

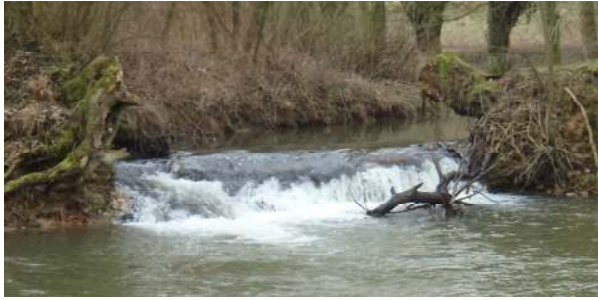
Vue aval du seuil résiduel

Ce seuil résiduel d'un ancien moulin présente une chute d'environ 70-80 centimètres infranchissable pour la faune piscicole. Assez peu pénalisant sur le transit sédimentaire, cet ouvrage qui n'a aucun usage doit être arasé (pas d'enjeu ni de problèmes éventuels d'érosion).

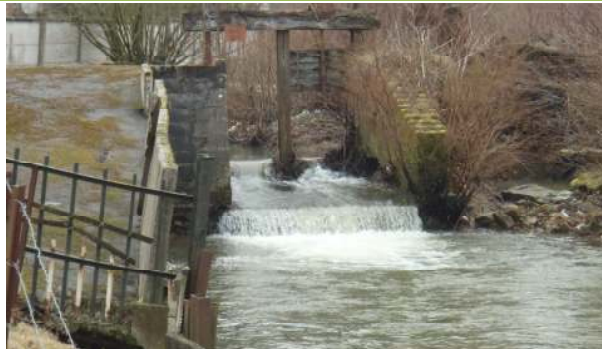
Vue aval de l'ouvrage d'Esquéhéries

L'ancien ouvrage de l'usine d'Esquéhéries d'une hauteur totale d'environ 70 centimètres est composé d'une chute et d'une rampe empierrée. Infranchissable et assez peu pénalisant sur le transit sédimentaire, cet ouvrage doit faire l'objet d'un aménagement car il est obsolète et cela pose des problèmes importants d'érosion. La solution la plus adéquate serait un arasement avec contournement de l'ouvrage actuel en rive gauche.
