# PLAN DÉPARTEMENTAL POUR LA PROTECTION DU MILIEU AQUATIQUE ET LA GESTION DES RESSOURCES PISCICOLES DU DÉPARTEMENT DE L' AISNE

(Document technique – Mise à jour Mai 2012)

**Mai 2012**

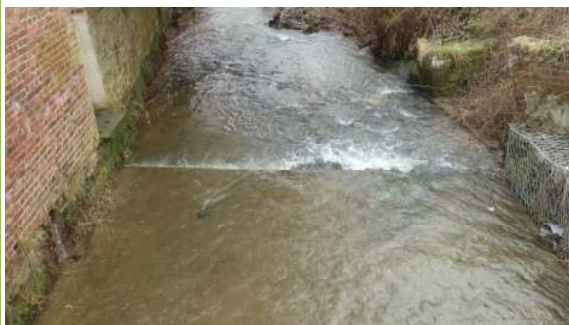
Radier de pont de la D284

Cet ouvrage n'est pas du tout pénalisant sur le transit sédimentaire mais est difficilement franchissable par la faune piscicole du fait de la faible lame d'eau et du manque de rugosité du radier. Pour améliorer la franchissabilité ce de radier, il suffit d'augmenter la rugosité et la lame d'eau en l'agrémentant de blocs, épis... scellés dans le radier et permettant de diversifier les écoulements en créant des zones de repos et en augmentant la hauteur d'eau.

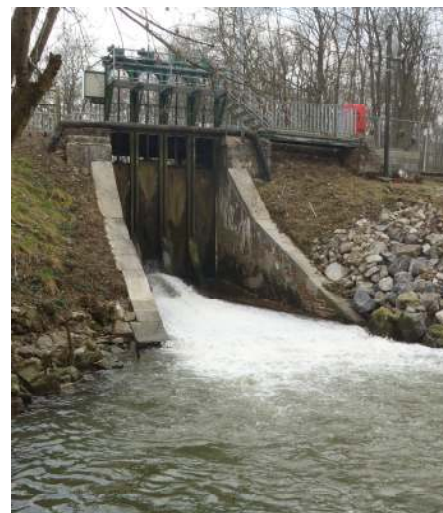
Le réservoir de Boué (≈ 8 ha) sert de bassin tampon en cas de fortes intempéries de manière à ne pas saturer le canal de la Sambre à l'Oise, émissaire de l'Ancienne Sambre. Il doit aussi pouvoir permettre le soutien d'étiage pour le canal. Il ne paraît donc pas envisageable de le « supprimer ». En plus, de cette fonction première, il s'avère que le réservoir de Boué présente un potentiel très intéressant pour la faune piscicole, et en particulier le brochet et ses espèces accompagnatrices. Par contre ce potentiel ne s'exprime pas pleinement étant donné que la gestion du réservoir est effectuée en fonction de son usage premier, à savoir la navigation. C'est dommage car les deux usages (halieutiques et navigation) pourraient tout à fait être conciliés par une gestion plus équilibrée des niveaux d'eau dans le réservoir en tenant compte notamment des périodes de reproduction des espèces piscicoles. Par ailleurs, le réservoir de Boué a fortement tendance à se combler avec tous les apports sédimentaires de l'amont du contexte et la hauteur d'eau dans le plan d'eau s'amenuise de jour en jour, créant épisodiquement des mortalités piscicoles dues à des hausses de température importantes et un déficit en oxygène dissous. Ces apports importants en sédiments atténuent aussi largement le pouvoir tampon du réservoir de Boué dont le volume de stockage diminue progressivement. A moyen terme, il faudrait donc envisager le dragage d'une partie du réservoir.

**Vue aval de l'ouvrage de vidange du réservoir de Boué**

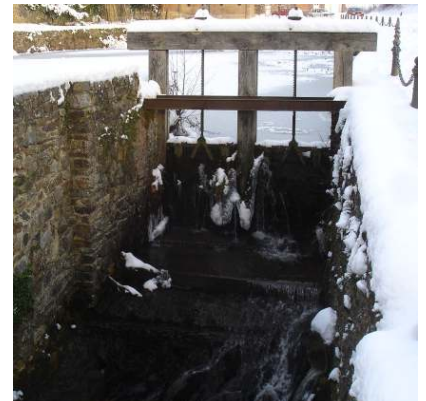
Cet ouvrage est doublement problématique. Constitué d'une vanne pouvant être manœuvrée, il crée un plan d'eau lorsqu'elle est fermée (l'ouvrage est alors complètement infranchissable et le plan d'eau créé est impropre à l'accueil de truites et pénalisant pour le transit sédimentaire). Bien que couvert sur un linéaire assez important, les zones de reproduction situées en amont sur le Brugnon sont plus accessibles pour les truites lorsque les vannes sont ouvertes (certaines situées en amont demeurent inaccessibles du fait d'infrans naturels, ce qui garantit la protection du patrimoine génétique des poissons du Brugnon).

Ouvrage de l'abbaye  
(Crédits photo : LOGEZ C.)

L'action consiste donc, au minimum, à imposer l'ouverture des vannes lors de la période de reproduction (novembre à mars pour pouvoir permettre le retour des géniteurs) et d'aménager la franchissabilité de la chute (rampe empierrée) d'environ 50-60 cm de haut située en aval immédiat des vannes. L'aménagement de la chute est à réaliser de façon rustique en disposant des enrochements de manière à augmenter la lame d'eau et créer des zones aux différentes vitesses d'écoulement.

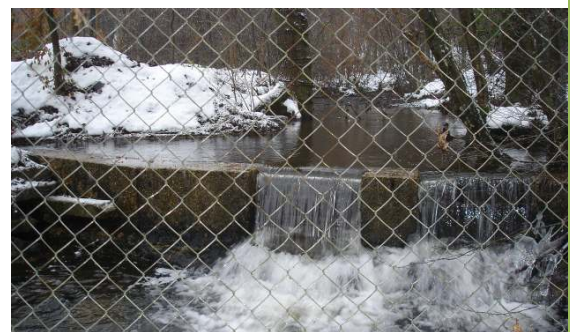
Cet ouvrage d'alimentation d'un étang est constitué d'un seuil bétonné avec vannette d'une hauteur d'environ 60-70 cm. A minima, il faudra maintenir les vannes ouvertes en périodes de hautes eaux afin d'améliorer le transit sédimentaire et les conditions de franchissabilité. Mais la solution la plus bénéfique pour le milieu serait de supprimer l'ouvrage et d'aménager une prise d'eau située bien plus en amont qui permettrait d'alimenter l'étang de façon gravitaire (sans ouvrage transversal).

Ouvrage d'alimentation de l'étang  
(Crédits photo : LOGEZ C.)

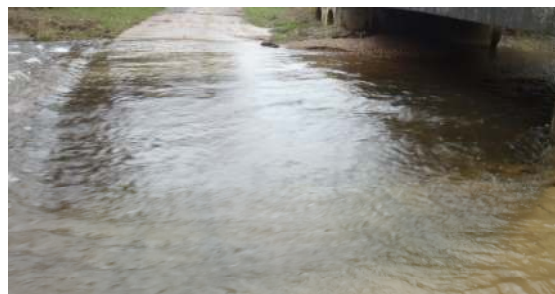
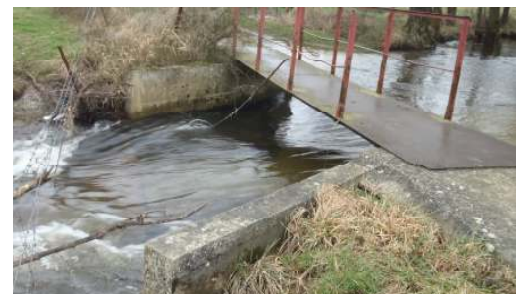
Vue de profil des deux passages à gué bétonnés

Ces deux passages à gué bétonnés sont plus ou moins franchissables en fonction de débits. Pour améliorer la franchissabilité de ces deux ouvrages, il suffit d'augmenter la rugosité des radiers bétonnés des deux ouvrages de manière à diversifier les écoulements (actuellement laminaires) et augmenter très légèrement la hauteur d'eau (actuellement très faible). Pour augmenter la lame d'eau et casser les écoulements laminaires, la solution la plus simple consiste à sceller des pierres (pas trop grosses pour ne pas perturber le franchissement de la rivière par les véhicules motorisés) dans les radiers afin de créer des zones aux écoulements variés et aux hauteurs d'eau plus importantes.

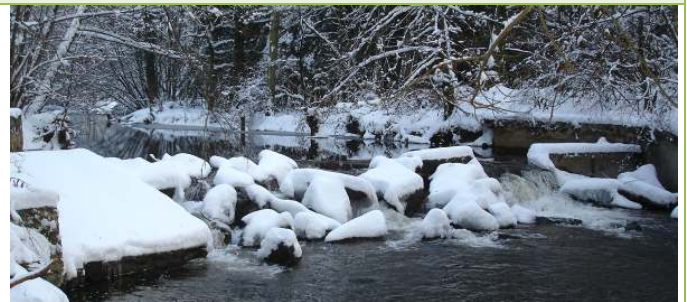
Cet ouvrage (seuil des étangs Imbert) permettant d'alimenter deux étangs n'a pas d'existence légale et est classé en tant qu'ouvrage Grenelle, il doit donc être supprimé dans le cadre d'une procédure régalienne.

*Vue aval du seuil d'alimentation des étangs Imbert  
(Crédits photo : LOGEZ C.)*

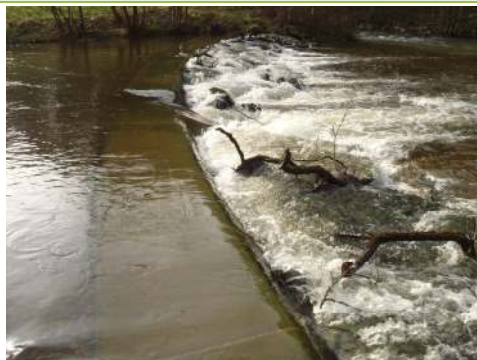
Ce déversoir résiduel avait été réalisé pour stabiliser le profil en long du Gland en remplacement du seuil de l'ancienne filature de l'abbaye. Partiellement franchissable, cet ouvrage d'environ 40 cm n'est pas très pénalisant pour le transit sédimentaire. La franchissabilité piscicole de l'ouvrage pourrait être largement améliorée par l'arasement complet du seuil ou, a minima, par l'aménagement de l'ouvrage (création d'une fosse d'appel, amélioration de la rugosité et de la hauteur d'eau au niveau du déversoir...).

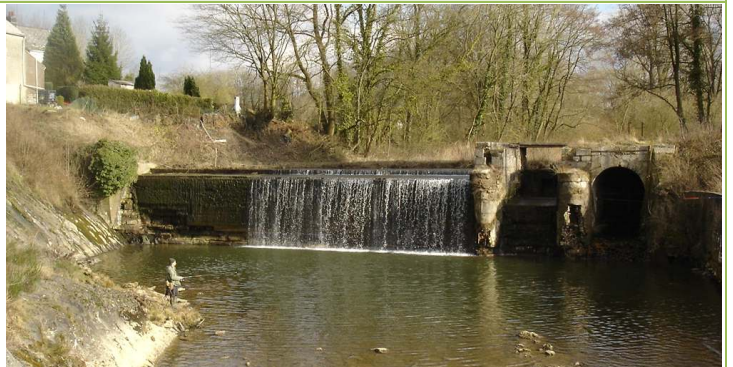
Cet ouvrage d'une hauteur de quasiment 5 mètres n'a plus aucun usage. Totalement infranchissable et très pénalisant pour le transit sédimentaire, une étude est menée actuellement, en accord avec les propriétaires, afin d'étudier les possibilités d'arasement de l'ouvrage.

*Vue aval du barrage de Sougland*

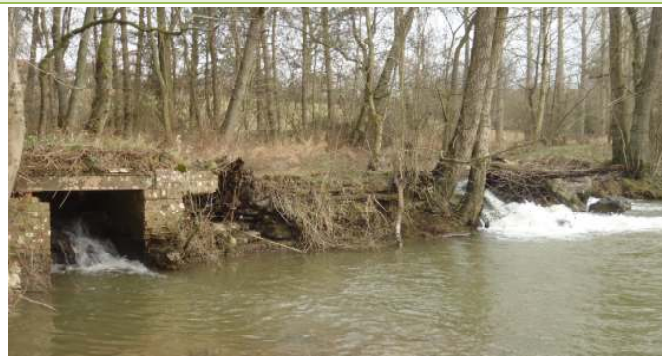
Un seul ouvrage (ROE 12234) est présent sur le cours principal du Petit Gland dans le contexte. Cet ouvrage d' environ 1 mètre de hauteur est partiellement franchissable et est assez pénalisant pour le transport solide. Il doit être arasé dans le cadre des mesures compensatoires de l' éventuelle future zone de ralentissement dynamique des crues de Saint-Michel. Son arasement devra être accompagné d' aménagements connexes (retalutage des berges, retrait peupliers, restauration ripisylve...).

*Vue aval de l'ancien déversoir de la Bovette*

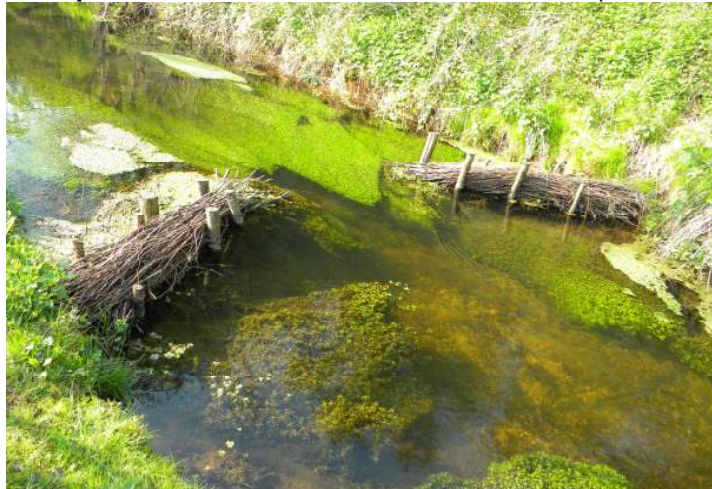
Cette action consiste à rediversifier le lit de la Souche (et de ses affluents) par la mise en place d'épis déflecteurs, banquettes végétalisées, blocs qui permettront au cours d'eau, grâce à sa dynamique naturelle, de recréer des sous-berges, des fosses... qui sont autant de caches pour la faune piscicole. **Il est aussi primordial de laisser en place tout embâcle, arbre mort... situé dans le lit du cours d'eau et qui n'est pas préjudiciable (absence d'enjeu à proximité tel que des habitations, un pont, une route...) qui jouent un rôle très**

Exemple de dispositifs de diversification des écoulements

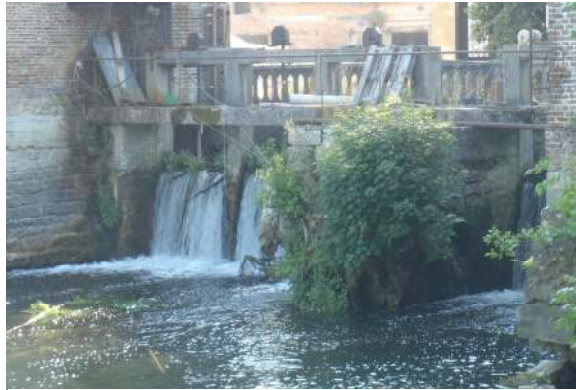
Moulin de Crécy-sur-Serre

Cet ancien moulin à blé d'une hauteur d'environ 2 mètres et édifié en barrage sur la Souche n'a plus d'usage. Une bonne partie du débit transite vers la Serre via le bras de décharge. L'aménagement de cet ouvrage nécessitera une étude de faisabilité sachant que l'arasement complet de l'ouvrage paraît difficilement envisageable du fait des problèmes que cela entraînerait sur la stabilité des berges (et donc des habitations de l'ancien moulin). L'aménagement du déversoir (hauteur d'environ 1,5 m) combiné à l'abaissement partiel de l'ouvrage serait sûrement la meilleure solution sachant que le débit qui transiterait par le bras de décharge serait suffisant pour créer un débit d'appel. Pour aménager la franchissabilité du bras de décharge, il faudrait ainsi commencer par l'abaisser en supprimant une partie des planches servant à maintenir le niveau puis de rendre franchissable le seuil résiduel créé par le radier en béton en rehaussant la lame d'eau en aval de ce seuil résiduel. Enfin, comme l'écoulement sur ce seuil résiduel est complètement laminaire, il faudrait aussi apporter des éléments de diversification des écoulements (blocs...).

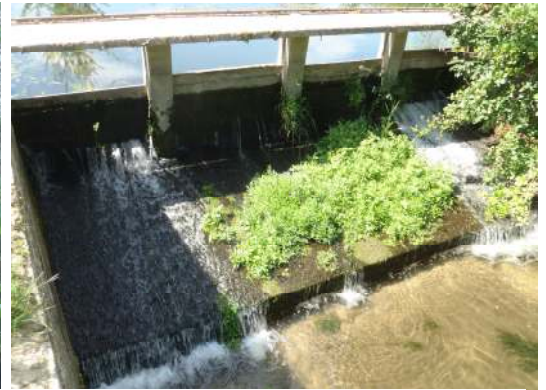
Déversoir du bras de décharge

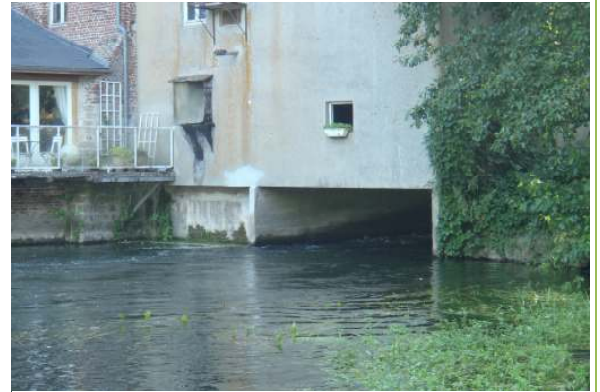
Barrage de Chalandry

Cet ancien moulin à blé d'une hauteur légèrement inférieure à 2 mètres et édifié en barrage sur la Souche n'a à priori plus d'usage. Une bonne partie du débit transite vers le bras de décharge. L'aménagement de cet ouvrage nécessitera une étude de faisabilité spécifique sachant que l'arasement complet de l'ouvrage paraît difficilement envisageable du fait des problèmes que cela entraînerait sur la stabilité des berges (et donc des habitations de l'ancien moulin). L'aménagement du déversoir (hauteur d'environ 1,5 m) combiné à l'abaissement partiel de l'ouvrage serait sûrement la meilleure solution sachant que le débit qui transiterait par le bras de décharge serait suffisant pour créer un débit d'appel. Pour aménager la franchissabilité du bras de décharge, il faudrait ainsi commencer par l'abaisser en l'échancrant partiellement puis de rendre franchissable le seuil résiduel créé par le radier en béton en rehaussant la lame d'eau en aval de ce seuil résiduel. Enfin, comme l'écoulement sur ce seuil résiduel est complètement laminaire, il faudrait aussi apporter des éléments de diversification des écoulements (blocs...). L'aménagement du déversoir pourrait sinon consister en l'aménagement d'un bras de contournement de ce déversoir de manière à pouvoir travailler sur un linéaire plus important en fonction de la maîtrise foncière et avec des matériaux « naturels », la pente serait alors plus faible et donc l'ouvrage plus facile à franchir.

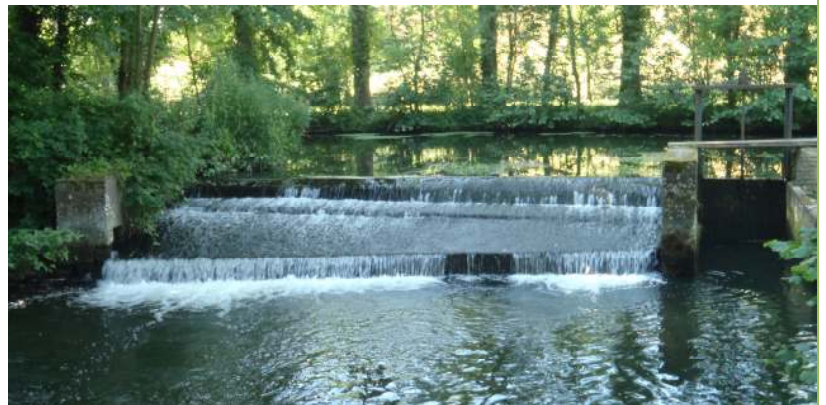
Déversoir du moulin de Chalandry

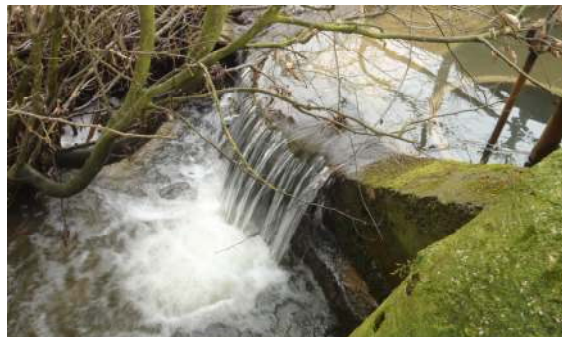
Seuil pour pompage agricole

Plusieurs ouvrages sont problématiques dans La Flamengrie cloisonnant l'amont du bassin où des zones potentielles de reproduction sont présentes. Parmi ces ouvrages, il y a notamment un seuil pour permettre le pompage, un lavoir ainsi que des passages busés. Une réflexion globale sur l'ensemble de ces ouvrages doit être menée de manière à décloisonner les zones potentielles de reproduction.

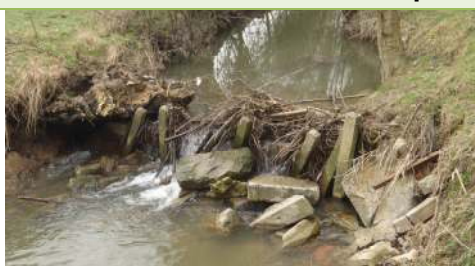
Seuil pour pompage agricole

Cet ouvrage infranchissable d'environ 60 centimètres est constitué de débris et d'enrochements. Visiblement non autorisé et destiné au maintien de la ligne d'eau pour le pompage agricole, cet ouvrage doit être arasé.

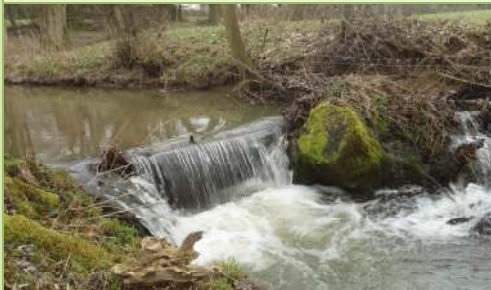
Seuil en aval de la STEP

Cet ouvrage d'environ 50-60 centimètres est un seuil fixe sans usage avéré. Il est infranchissable et peut aisément être arasé sans créer de problèmes d'érosion.

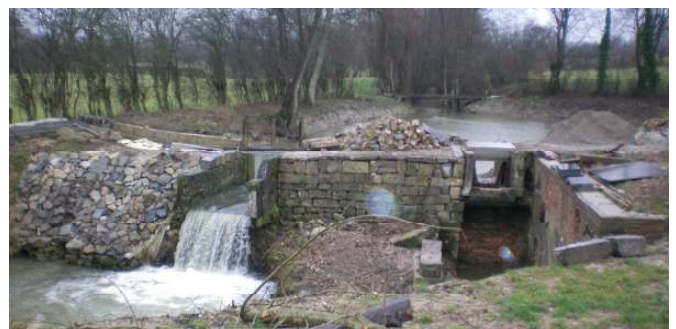
Le moulin de Haut Bugny, qui était encore en ruine il y a quelques années (perte du droit d'eau), a été reconstruit sans autorisation puis régularisé par l'administration. A priori, sans usage, si ce n'est l'agrément, il paraît compliqué d'arasé cet ouvrage (hauteur d'environ 1,5 mètre), pourtant très pénalisant sur la continuité écologique, qui a été régularisé. Par contre, il doit

Vue aval de l'ancien moulin de Haut Bugny

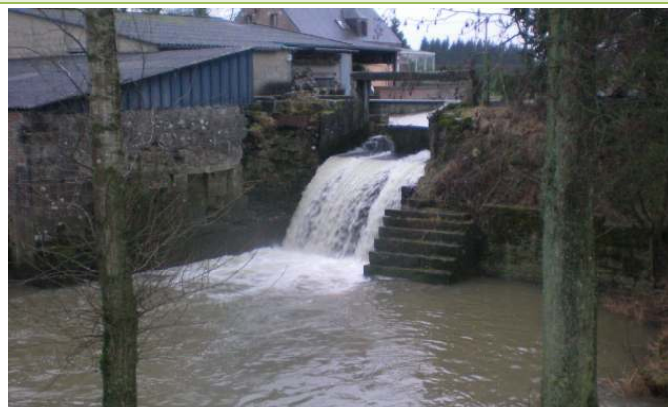
Cet ouvrage, d'une hauteur d'environ 3,5 mètres est totalement infranchissable et très pénalisant pour le transit sédimentaire (remous sensible sur plusieurs centaines de mètres en amont). En fonction de l'usage de l'ouvrage (ou de l'absence d'usage avéré), une étude spécifique devra identifier la solution la plus favorable pour le rétablissement de la

*Vue aval du moulin de Montreuil*

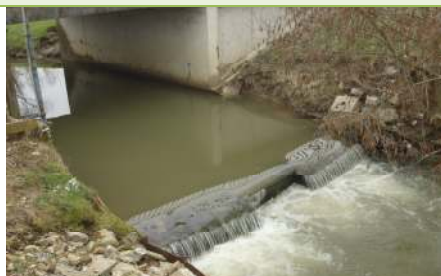
Micro-seuil pour pompage

Ce micro-seuil d'environ 30 centimètres servant au pompage agricole est partiellement franchissable et pourrait facilement être aménagé ou supprimé (tout en gardant la possibilité de pompage). Cependant, tant que le moulin de Montreuil situé en amont ne sera pas aménagé, l'aménagement de cet ouvrage n'aura pas d'intérêt.
